Fermeture de chemin forestier

FERMETURE DE CHEMIN FORESTIER : PROJET-PILOTE D'ACQUISITION DE CONNAISSANCES SUR LA METHODE ET LES COUTS REELS.

PRESENTE A LA MRC DE PORTNEUF

4 SEPTEMBRE 2023

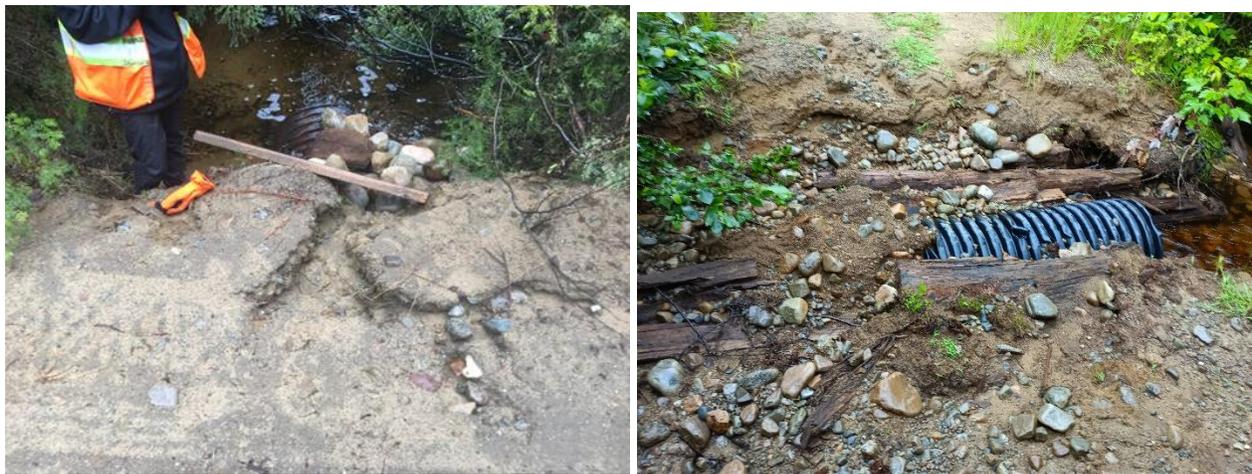
Figure 2 : Signe d'érosion observé en 2021 au niveau du ponceau (a); ponceau en 2023 (b)

En automne 2021, le chemin CH11 avait été classé comme critique étant donné qu'il présentait des signes d'érosion transversale importante (figure 2). Les deux traverses de cours d'eau avaient été classés critique (pont de bois) et médiocre (ponceau). Leurs caractéristiques sont résumées dans le tableau ci-dessus. Il est à noter que les deux traverses sont des obstacles anthropiques à la libre circulation du poisson.

Numéro traverse	Type de traverse	Matériaux	État de la traverse	Écoulement	Diamètre	Longueur	Stabilisation conforme	Remblai conforme	Problématiques
34-1	Ponceau	Plastique	Médiocre	Permanent	450 mm	6 m	Non	Non	Chute Connectivité sédiment
34-2	Pont de bois	Bois	Critique	Permanent	-	-	-	-	Fin de vie utile

Ensuite, la deuxième traverse de cours d'eau, constituée de deux sections de tuyau PVC 450 mm, a été retirée et les berges stabilisées avec le même type de pierres. La surface de roulement a aussi été ameublie jusqu'à l'entrée du chemin.

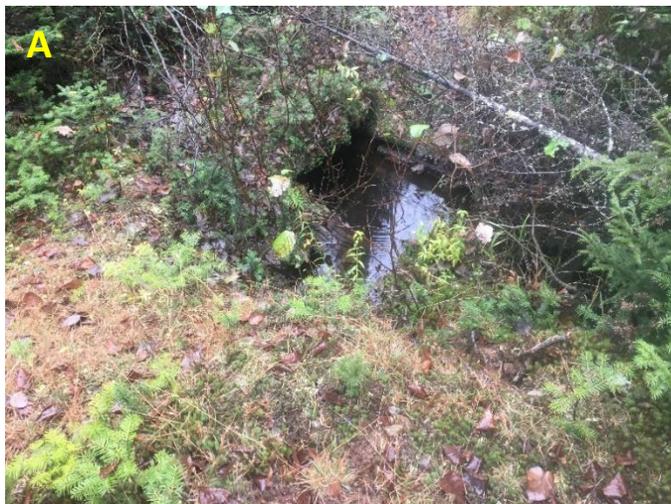
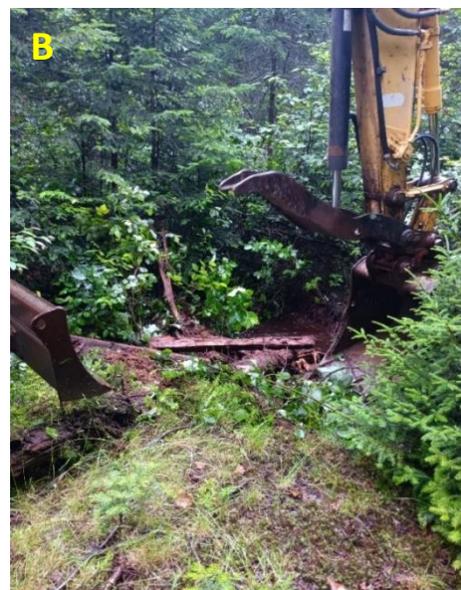
Figure 4 : Pont de bois en 2021 (A); Travaux pendant retrait pont de bois 2023(B).

Les travaux ont débuté à l'endroit le plus éloigné de l'entrée du chemin, par le retrait du vieux pont de bois affaissé. Des travaux de stabilisation des berges ont été réalisés en utilisant de la pierre minée. La couche de roulement compactée a été ameublie progressivement par la pelle mécanique lors de son dernier passage (Article 81, RADF).

Le retrait des deux traverses de cours d'eau et les stabilisations des berges auront nécessité au total 2,5 heures de travail de pelle hydraulique. La pierre minée a été placée sur une épaisseur de 25 à 30 cm. Il a été choisi de ne pas faire d'empierrement de lit mais plutôt de miser sur un retour à l'état naturel du cours d'eau. D'ailleurs, moins de 4 heures après ces travaux, deux truites juvéniles ont été observées à l'emplacement où le pont de bois a été enlevé (Figure 4 à 7).

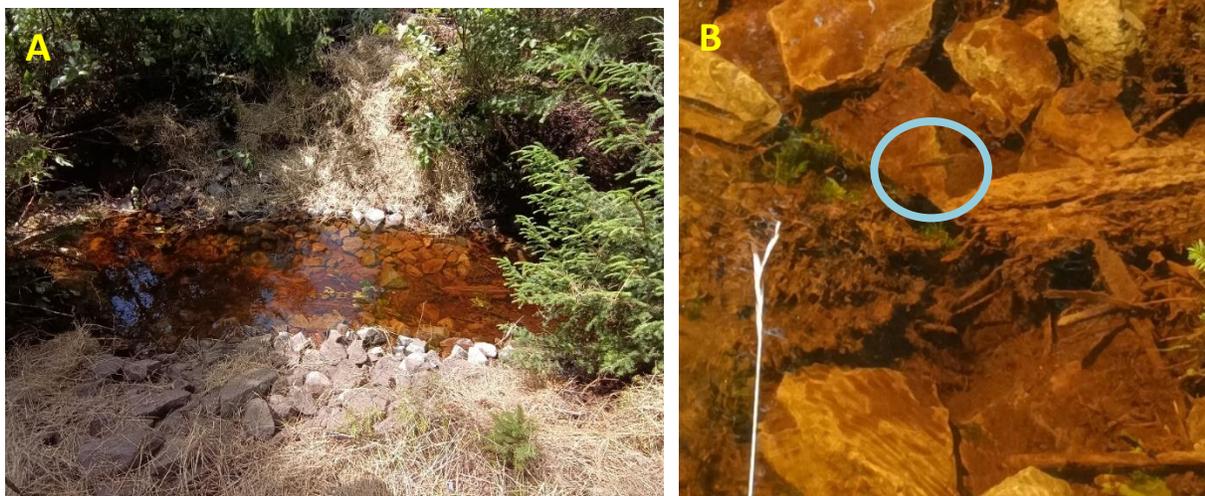
Figure 5 : Stabilisation finale au niveau du pont de bois retiré (A); Alevin observé à la fin des travaux (20 juillet 2023) (B)

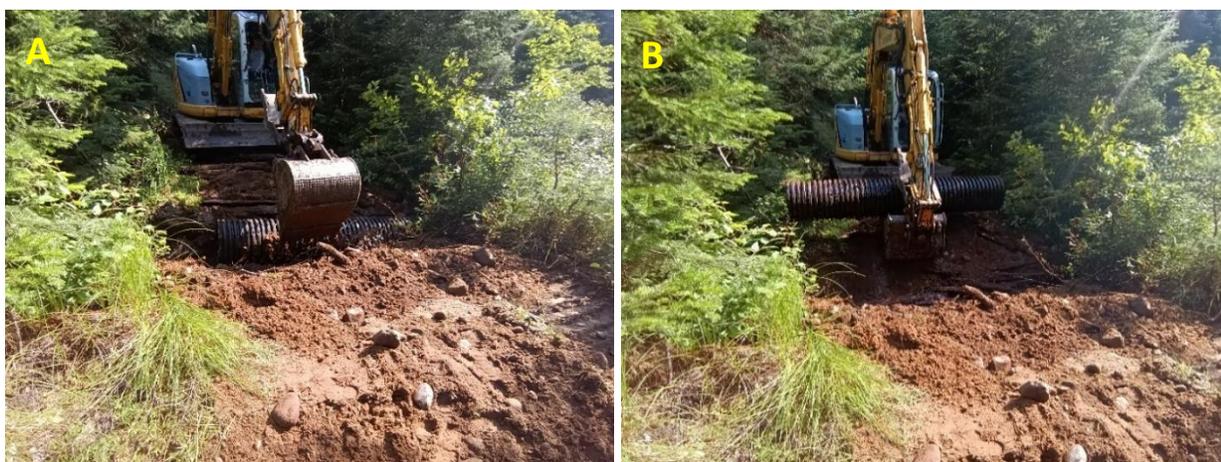
Figure 6 : Travaux pendant le retrait du ponceau (20 juillet 2023)

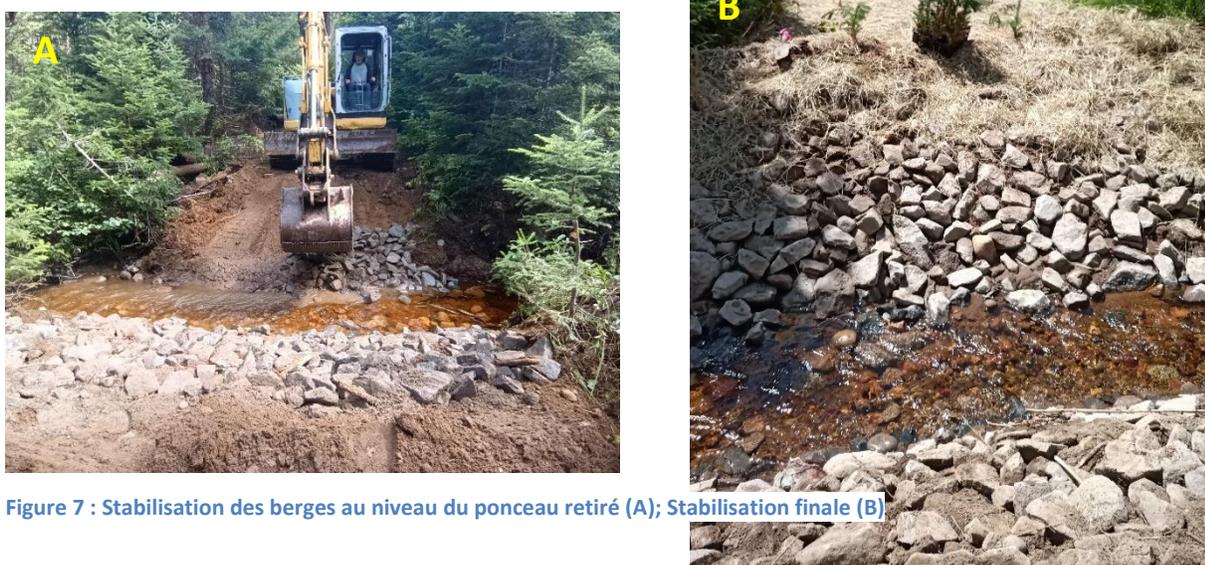
Figure 7 : Stabilisation des berges au niveau du ponceau retiré (A); Stabilisation finale (B)

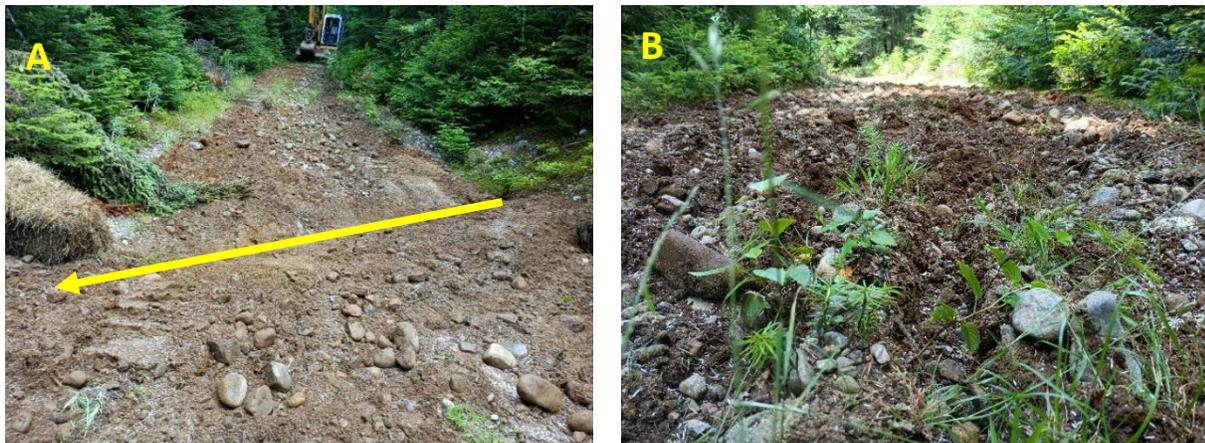
Il est à noter que certaines parties du chemin étaient en train de se végétaliser naturellement (jeunes repousses d'arbres et d'arbustes bien implantés). Pour ne pas détruire la régénération indigène, seules les « roulières » des véhicules ont été ameublies sur ces zones et non le centre de la chaussée (Figure 8b).

Figure 8 : Saignée dans le chemin permettant à l'eau d'être déviée (A). Régénération naturelle au centre du chemin (B).

Sur la section en pente du chemin, entre l'entrée principale et le ponceau, un fossé de déviation des eaux de ruissellement a été creusé. La saignée est située au 1/3 de la pente pour faire dévier l'eau de la trajectoire du chemin qui était assez encaissée à ce niveau (Figure 8 A).

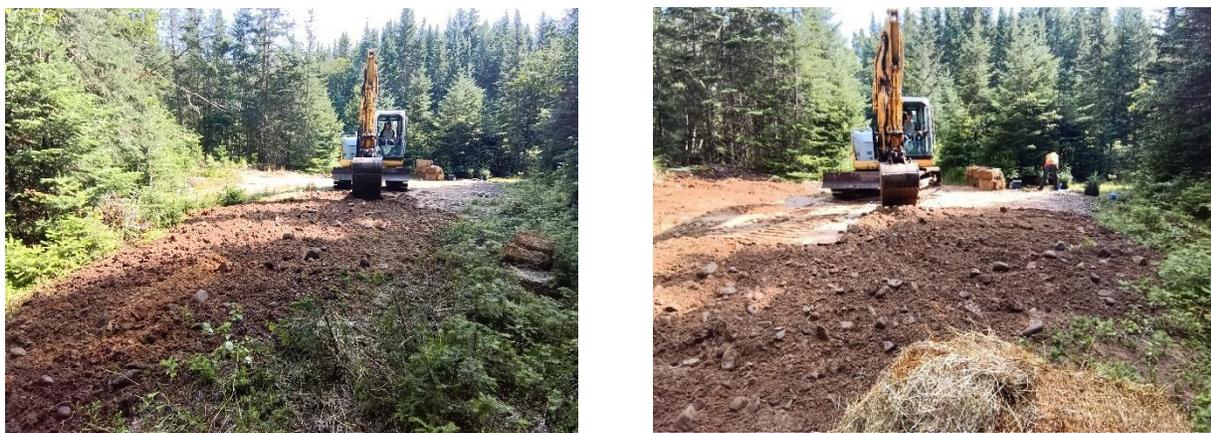
Figure 9 : Ameublissement des surfaces avec la pelle mécanique.

La surface replantée (en vert clair sur la carte 3) a d'abord été ameublie par la pelle mécanique, elle couvre une superficie de 797 m² (Dont 113 m de chemin). Le scarifiage aura pris 1 h d'opération de pelle mécanique et aura permis de faire ressortir beaucoup de pierres de différentes dimensions. Ce remaniement important a ameubli le sol sur une profondeur de 20 à 30 cm (Figure 9).

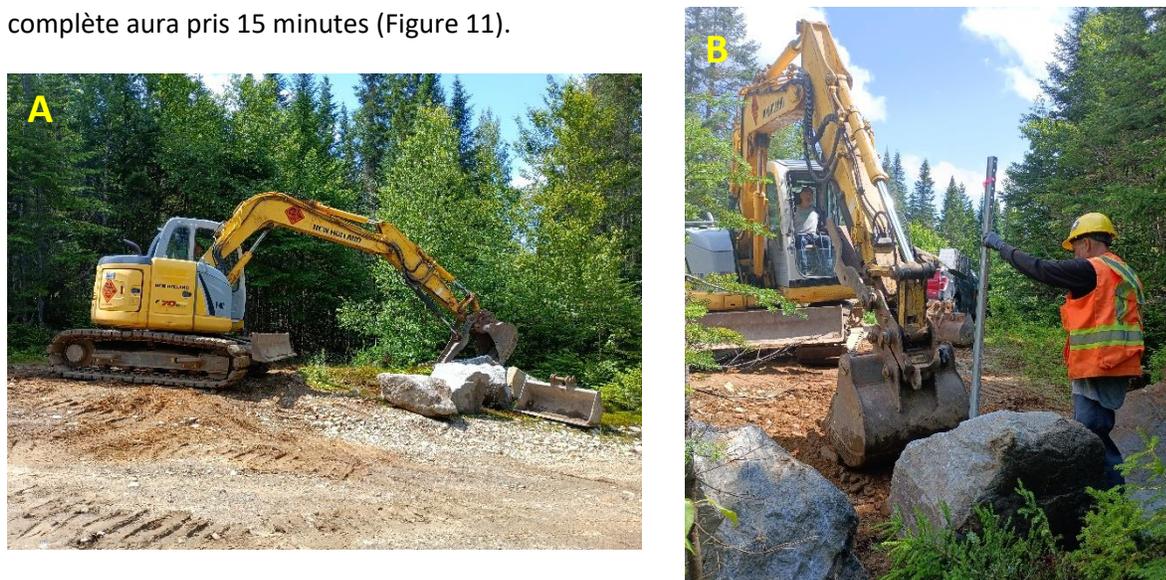
Figure 10 : Mise en place des blocs de pierres (A) et du panneau de signalisation (B).

Pour terminer, l'accès a été bloqué définitivement en utilisant de gros blocs de pierres afin d'empêcher tout véhicule de circuler sur la section le chemin fermé. Le temps de débarquer et de placer les roches a nécessité 1 h de travail à l'opérateur de la pelle (Figure 10).

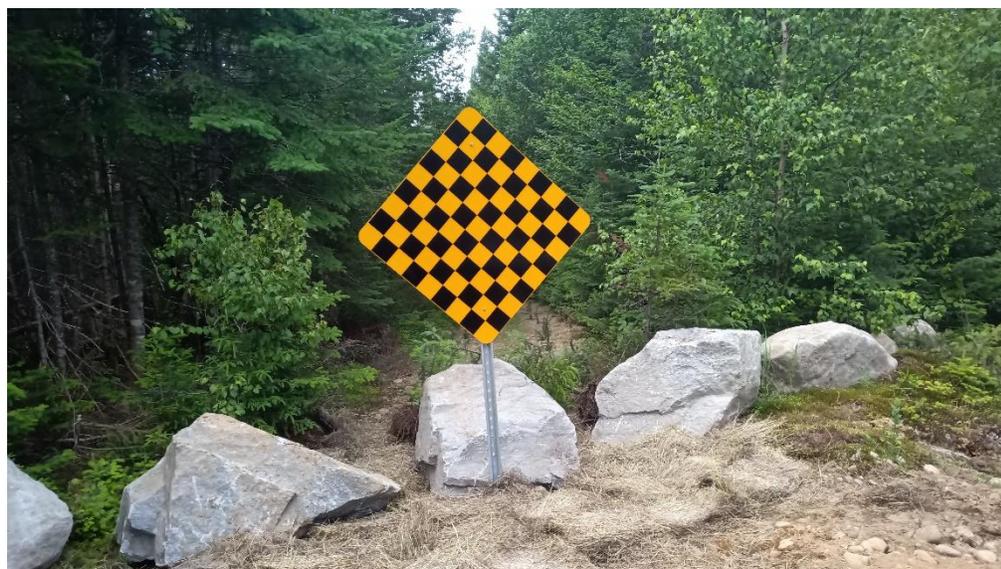
Figure 11 : Panneau de signalisation de "Fin de voie" installé.

Enfin, l'installation d'une signalisation adéquate (un panneau indiquant la fermeture) a été implantée à l'extrémité de l'endroit de fermeture, soit juste devant les blocs de pierre. L'installation complète aura pris 15 minutes (Figure 11).

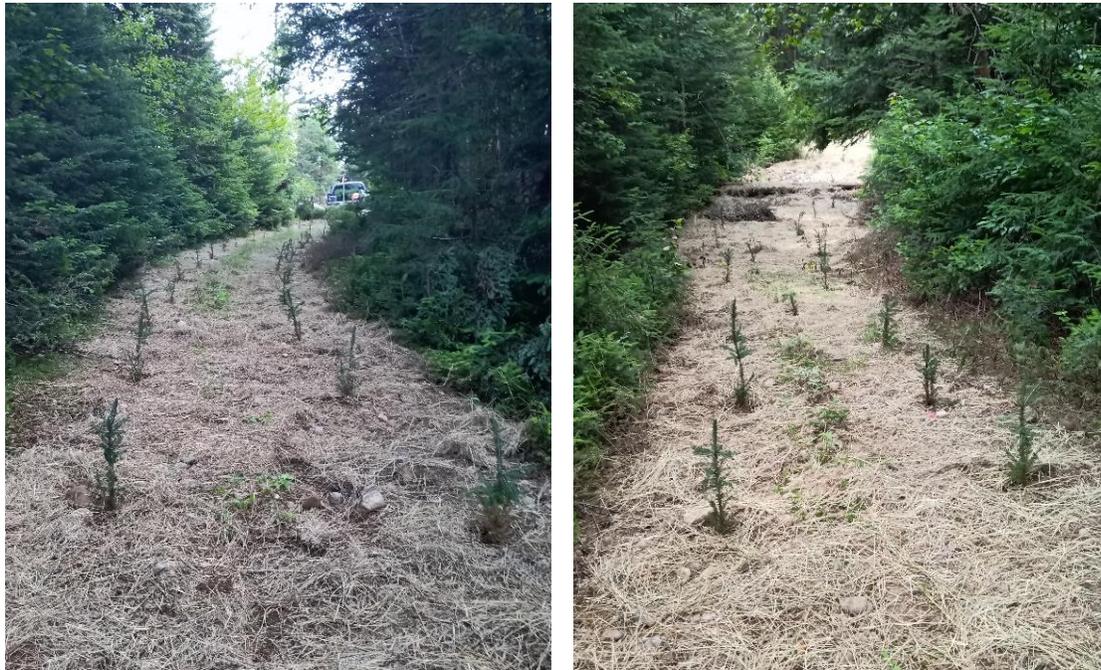
Figure 12 : Chemin reboisé.

L'entièreté du chemin d'accès a été reboisé avec de jeunes arbres (épinette blanche : 200 tiges). Le temps de plantation, dans ces conditions de fortes « pierrosité », aura nécessité 5 heures (Figure 12 à 13).

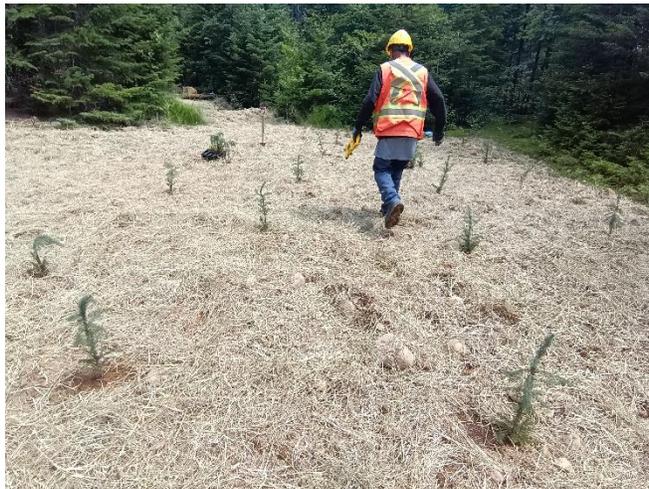
Figure 13 : Surface remise en production avec couverture de sol à nu (paillis de foin avec ensemencement de graminées et légumineuses).

Pendant les travaux avec la pelle et au fur et à mesure de sa progression, un ensemencement d'un mélange de graminées et légumineuses a été appliqué ainsi qu'un couvre sol de surface (paillis de balles de foin) sur tous les sols à nu. Le choix de ces applications technique est toujours dans la façon de faire de l'organisme promoteur et permet généralement un meilleur retour de végétalisation d'un milieu perturbé. L'ensemble du chemin remanié a été reboisé (200 épinettes blanches, figure 3) (article 81, RADF).
