Projet d'aménagement faunique

Description des travaux prévus pour le tributaire # 6 du lac des Pins

Réalisé par Stéphane Blouin et Geneviève Légaré,
Tech. aménagement de la faune.

Octobre 2009

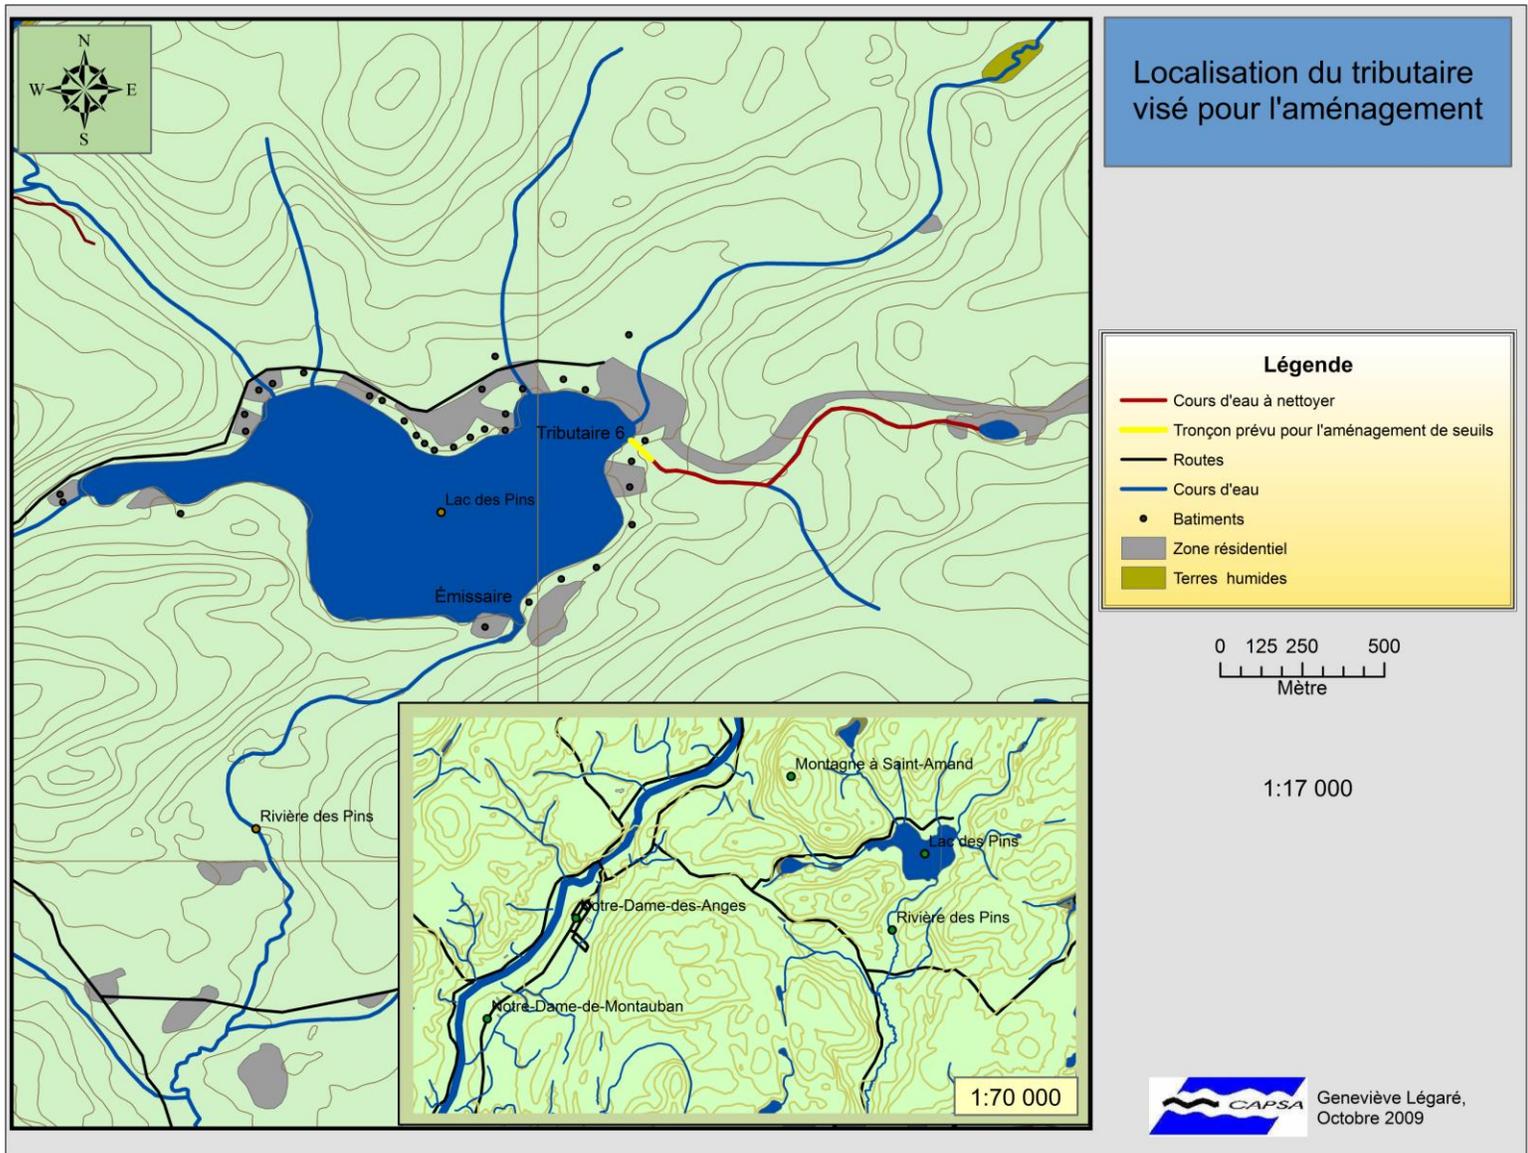
Figure 1. Carte du secteur à aménager

(Tronçon en jaune sur la carte)

(Tronçon en rouge sur la carte)

Le lac des pins est situé à 6,5 km au Nord-est de notre Dame de Montauban. Entre les 6 cours d'eau se déversant dans le lac, le tributaire # 6 est l'affluent qui présente des caractéristiques particulièrement favorables en ce qui concerne l'aménagement d'habitat pour l'omble de fontaine.

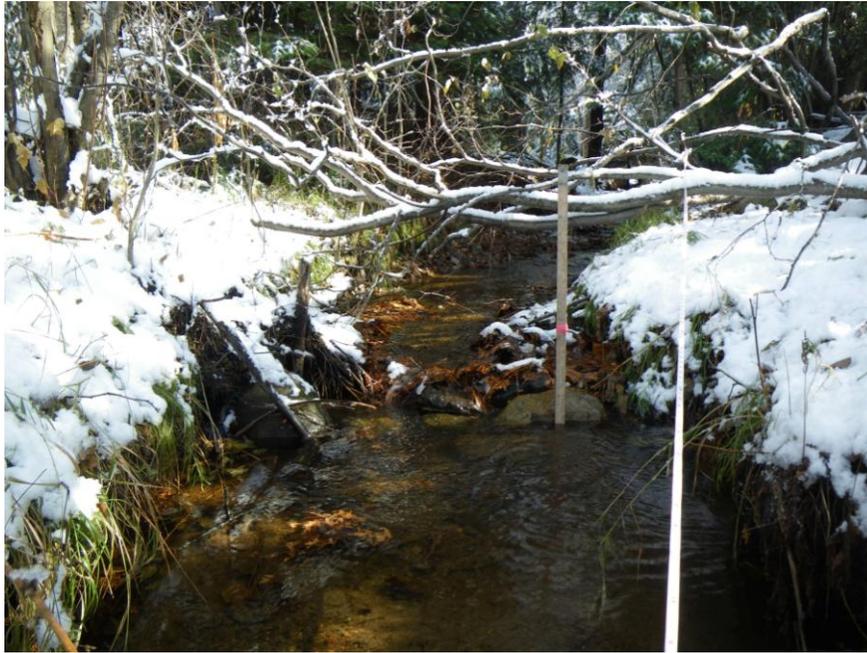
Photo # 1. Positionnement du seuil # 1 (m 15)

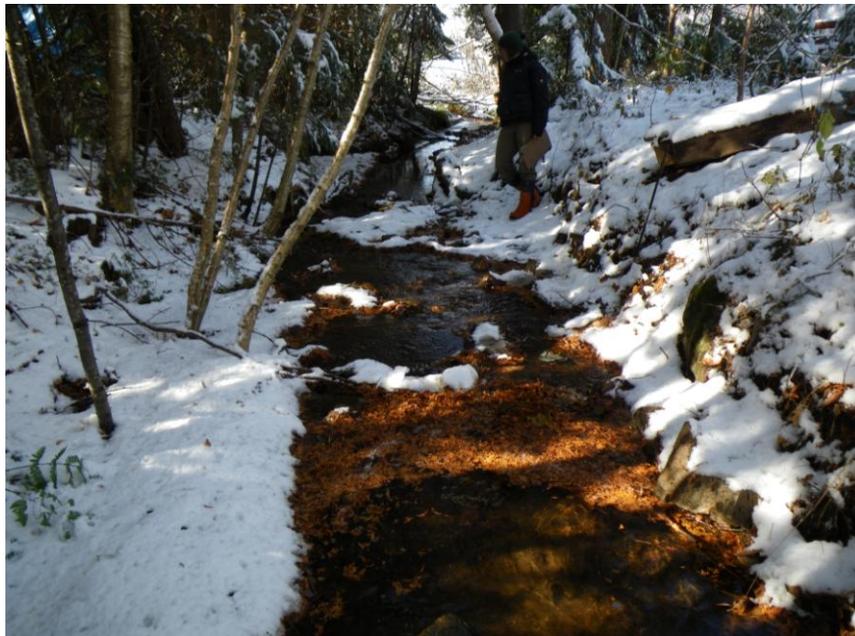
Photo # 2. Vue vers l'aval du tronçon

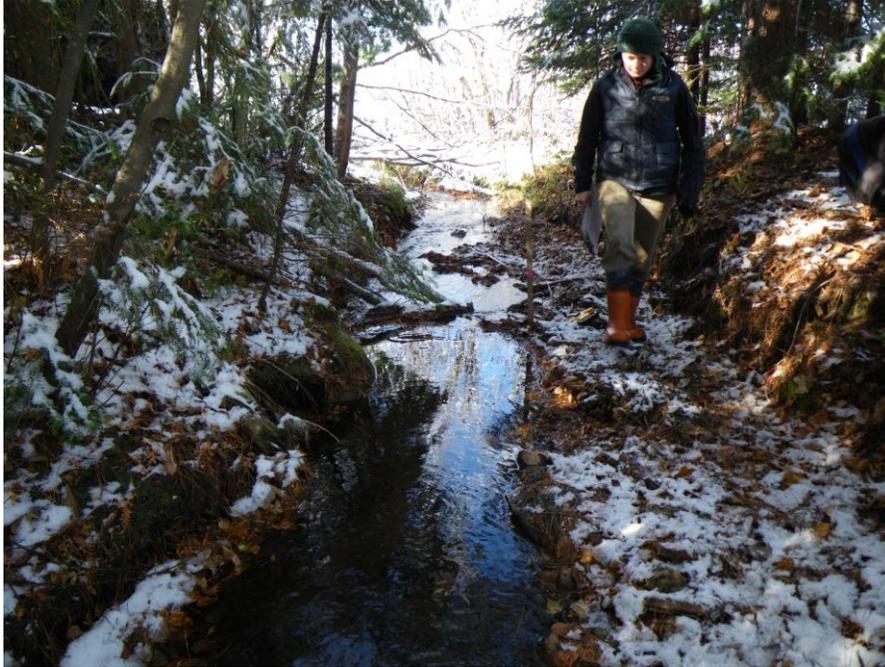
Photo # 3. Vue vers l'aval du tronçon à aménager et exutoire avec le lac des Pins.

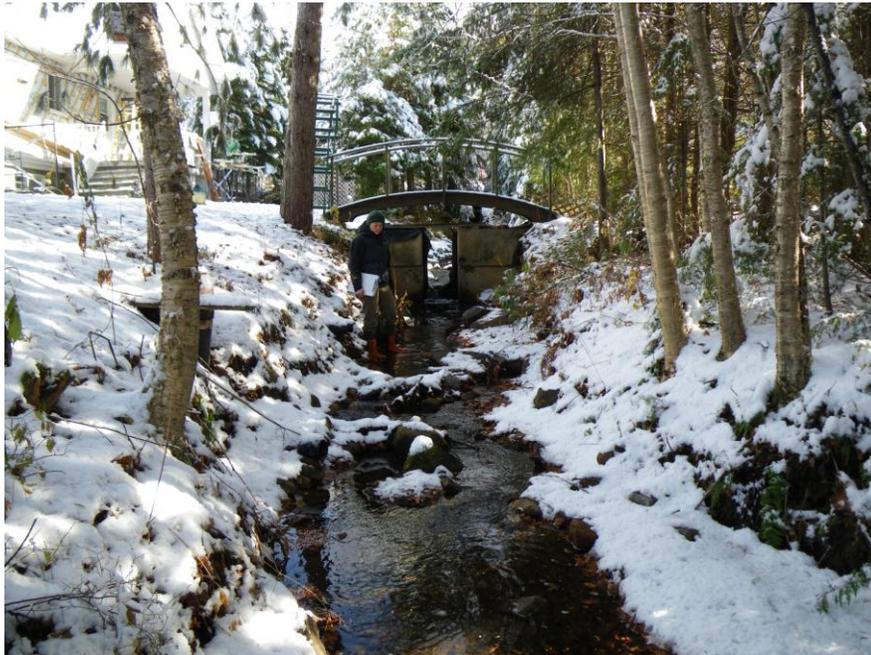
Photo # 4. Ancienne digue vue de l'aval.

Il est aussi important de noter que la disposition des futurs seuils a été pensée en fonction de permettre au poisson de franchir plus aisément l'ancienne digue actuellement en place dans le tributaire. Aussi, Le seuil présent dans le cours d'eau devra être restauré afin de donner la possibilité au poisson de passer sans difficulté.

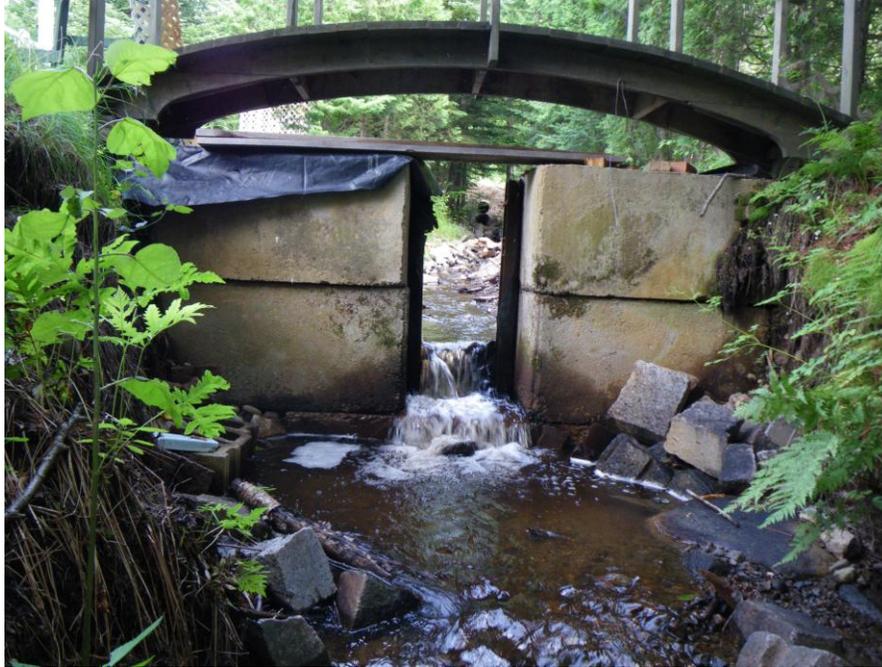
Photo # 5. Ancienne digue formant un « seuil ».

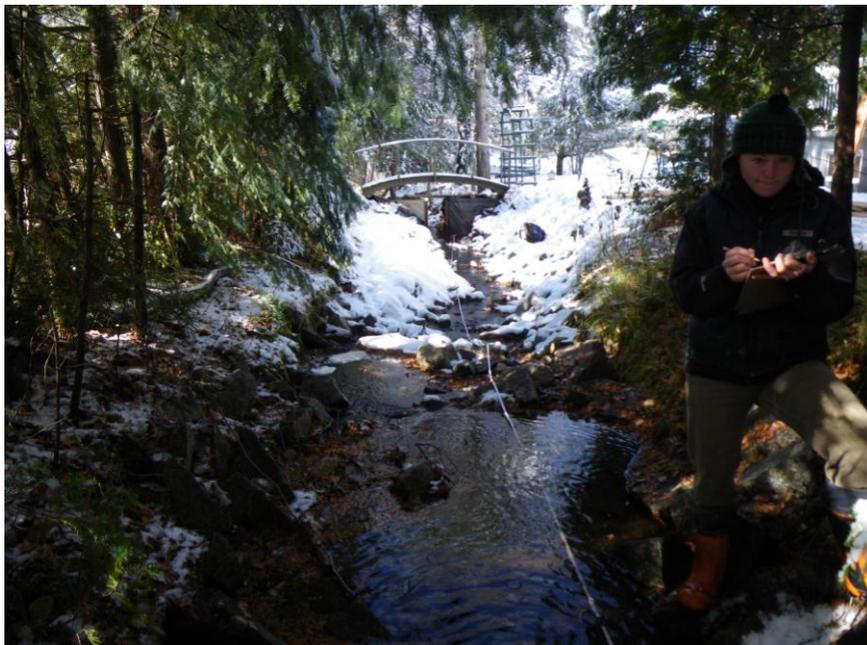
Photo # 6. Ancienne digue vue de l'amont.

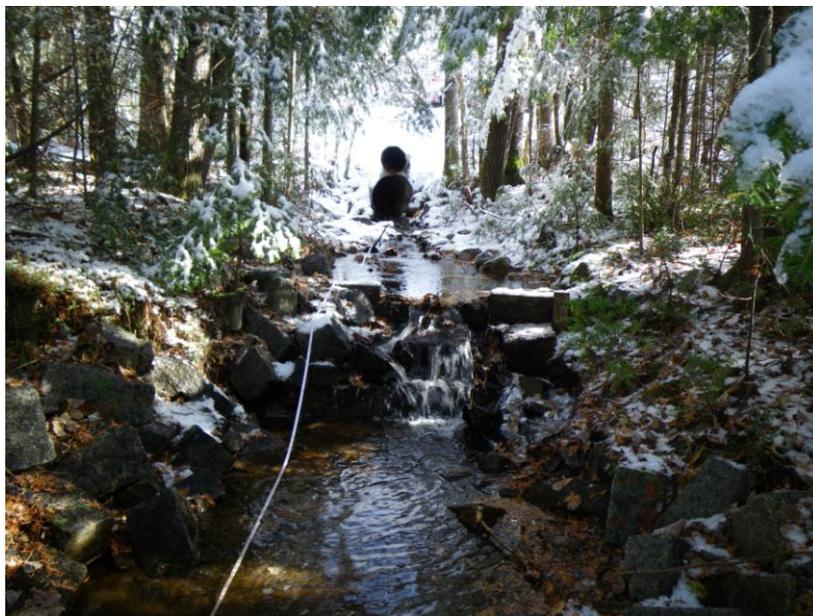
Photo # 7. Positionnement du seuil # 8 (à restructurer) et vue amont du cours d'eau; un ponceau est présent sous le chemin Gingras.

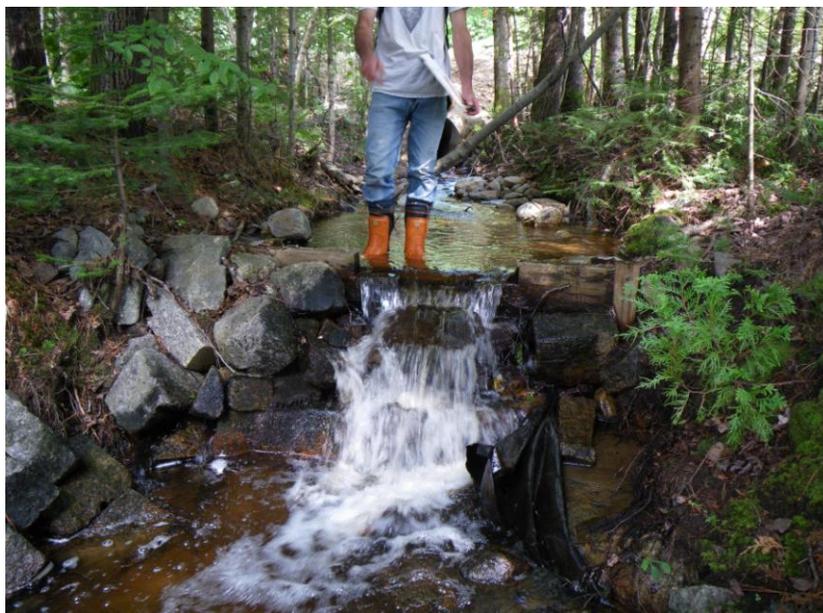
Photo # 8. Seuil aménagé à restaurer (1 m de hauteur).

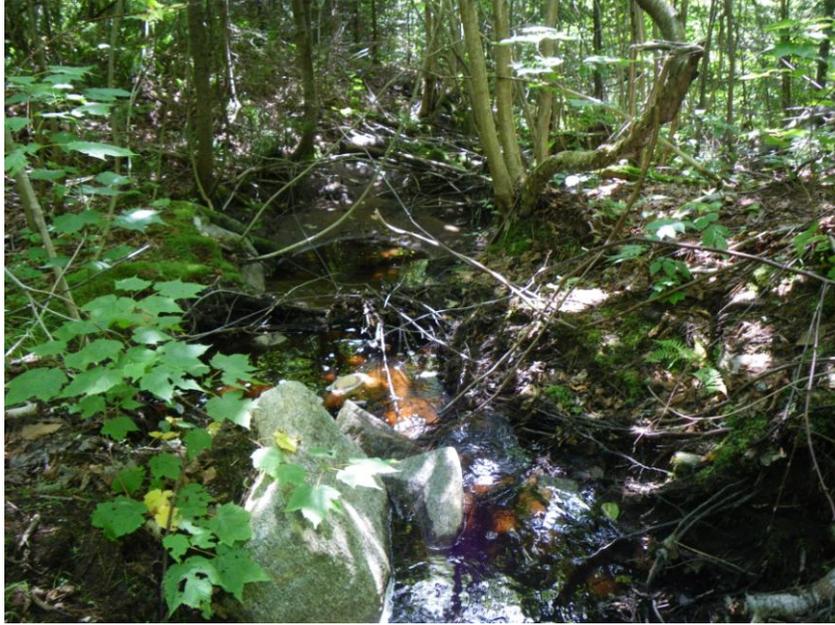
Photo # 9. Partie amont du cours d'eau à nettoyer (section en rouge sur la carte).

milieu forestier sur l'ensemble de son parcours. Le lit de cette section est parsemé d'embâcles et de débris végétaux.

En premier lieu, avant l'aménagement des seuils, un nettoyage léger sur l'ensemble du cours d'eau (950 m) sera réalisé en début de saison (à partir du 15 juin). Deux techniciens seront attirés pour ce travail, 5 jours sont prévus pour ce volet. Par la suite, les seuils seront aménagés vers le 15 août 2010 (lors de la période d'étiage afin de limiter les impacts). Il est à spécifier que, pour deux techniciens, 5 jours de travail seront nécessaires pour ces travaux. Aussi, (pour une journée), 2 bénévoles avec VTT) seront disponibles afin de faciliter la réalisation des aménagements.

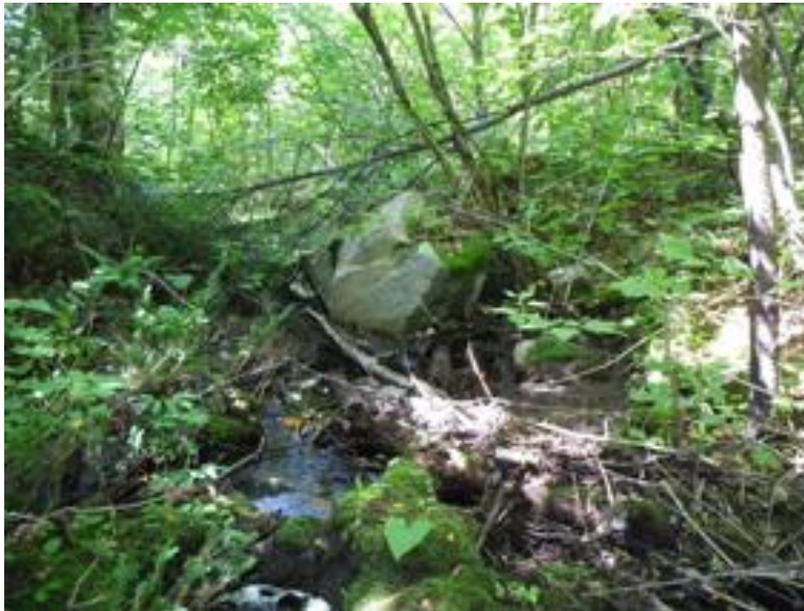
Photo # 10. Partie amont du cours d'eau à nettoyer.

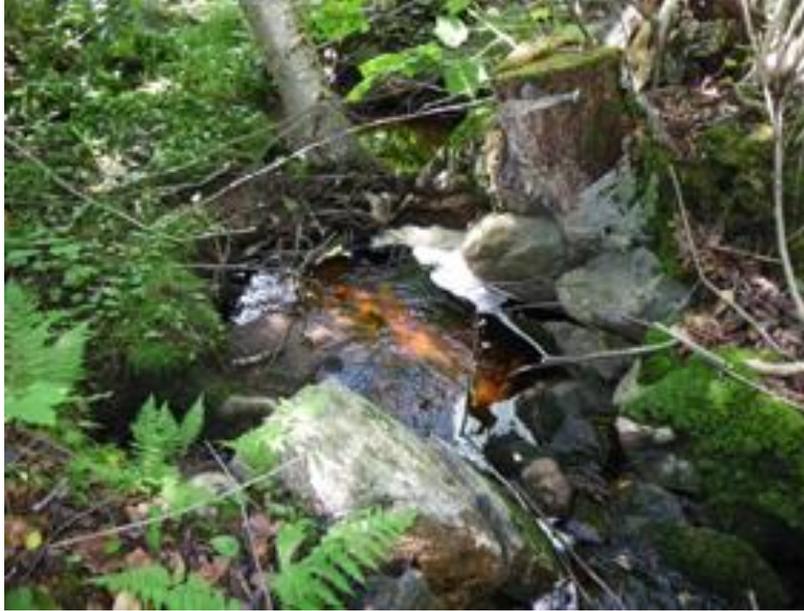
Photo # 11. Partie amont du cours d'eau à nettoyer.

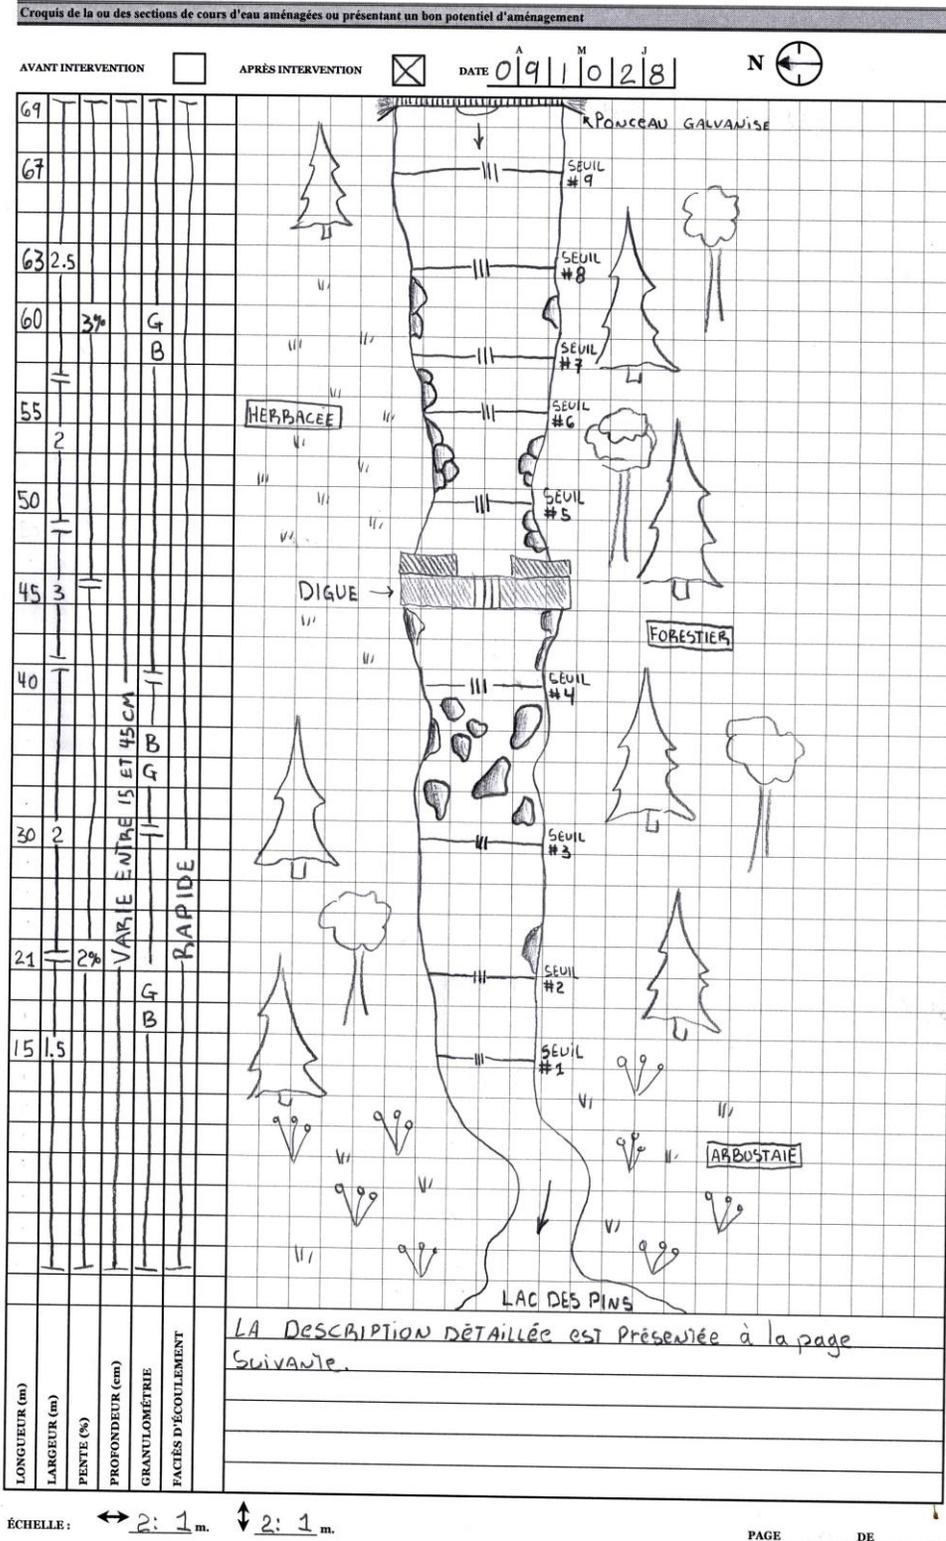
Figure 2. Schéma des aménagements prévus

La figure 2 représente le détail des aménagements souhaités pour ce cours d'eau.

L'aménagement des seuils se réalisera de l'aval vers l'amont. Environ 2 tonnes de pierres granitiques (100-200mm) et 2 mètres linéaires de géotextile seront nécessaires pour chacun des neuf seuils. La hauteur des seuils variera entre 20 cm et 45 cm et leur largeur maximale se situera entre 1.8 et 2.5 mètres. Lors de la réalisation des structures, l'équipe technique s'assurera de la qualité de restauration de l'habitat en fonction de la libre circulation du poisson et de l'écoulement de l'eau.

Il est à spécifier qu'entre le mètre 30 et 40, des blocs déjà présents dans le cours d'eau seront redispesés afin faire varier le courant, aussi, entre le mètre 45 et 60, quelques blocs serviront à fortifier les berges afin de contrôler le phénomène d'érosion actuellement présent.

Enfin, lorsque le tout sera terminé, quatre tonnes de gravier seront dispersées aux endroits les plus propices pour la fraie de l'Ombre de fontaine. Pour conclure, un suivi d'entretien ainsi qu'un suivi biologique annuel seront réalisés par l'équipe technique de la CAPSA.

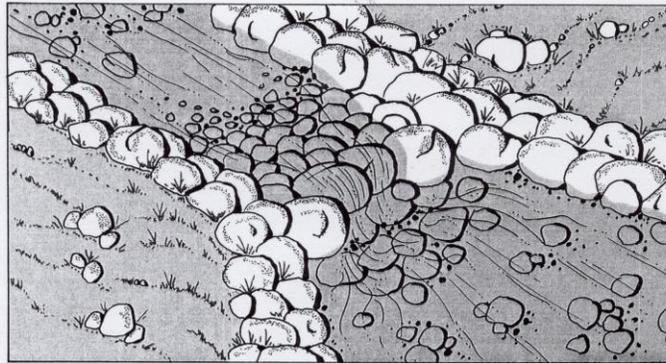
Figure 3. Description de réalisation d'un seuil en enrochement

Technique II SEUIL EN ENROCHEMENT

- Comment ?**
- Nivelier le lit du cours d'eau à l'endroit choisi. Les pierres peuvent servir à la construction du seuil et à la stabilisation des berges.
 - Disposer de grosses pierres d'une rive à l'autre du cours d'eau, les plus grosses étant placées près des rives, de manière à concentrer le courant au centre.
 - Disposer des pierres dans le lit du cours d'eau afin de créer une pente régulière, de l'amont vers l'aval, jusqu'au sommet du seuil.
 - Colmater les interstices avec des pierres de moyenne ou de petite taille, du sable ou toute matière permettant d'imperméabiliser la structure.
 - Stabiliser les berges en amont et en aval du seuil au moyen de pierres.

- Une membrane géotextile peut être incorporée au seuil pour augmenter son étanchéité.
- Des petits gabions de 30 cm de hauteur peuvent être utilisés pour maintenir la structure lorsque les seules pierres disponibles sur le site sont de petite taille.

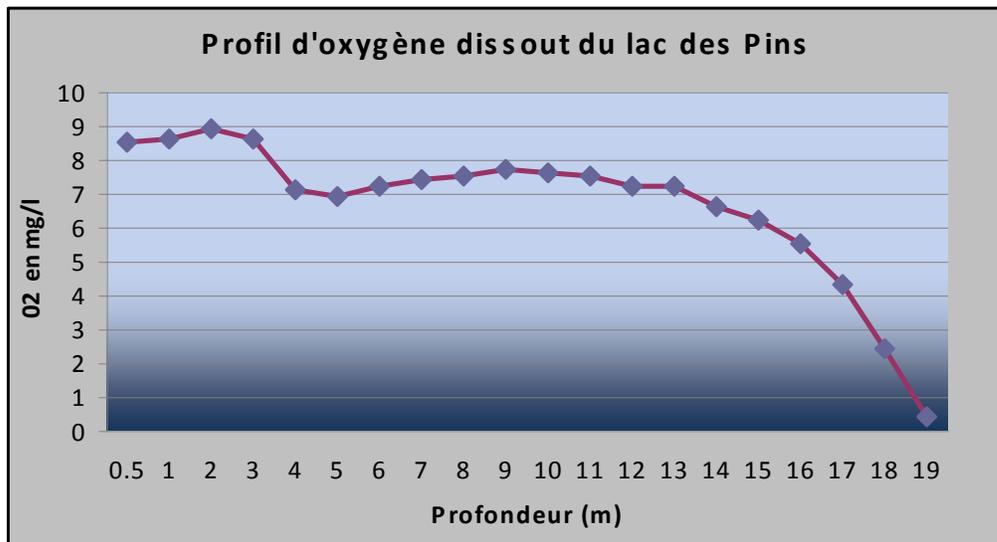
Figure 4. Profil d'oxygène dissout du lac des Pins.

Profil d'oxygène dissout du 3 août 2009			
Station: Lac des Pins			
Heure: 10:30 Am			
Conditions: Soleil Nuage			
Observateur : Geneviève Légaré			
Prof. (m)	O2 dissous (mg/l)	% de saturation	Temp. (°C)
0.5	8.5	100	24
1	8.6	101	23.4
2	8.9	103	22.6
3	8.6	96	21.8
4	7.1	76	19.3
5	6.9	68	15
6	7.2	68	12.9
7	7.4	65	10.1
8	7.5	63	8.6
9	7.7	62	7.1
10	7.6	60	6.5
11	7.5	59	5.9
12	7.2	56	5.5
13	7.2	55	5.3
14	6.6	50	5.1
15	6.2	47	5
16	5.5	42	4.8
17	4.3	33	4.7
18	2.4	19	4.7
19	0.4	2	4.5
