## Rapport de réalisation de seuils et frayères dans le Parc Naturel Régional de Portneuf

### RAPPORT FINAL DES REALISATIONS

RESTAURATION D'HABITATS POUR L'OMBLE DE FONTAINE AU  
LAC EN CŒUR ET AU LAC LONG

Décembre 2014

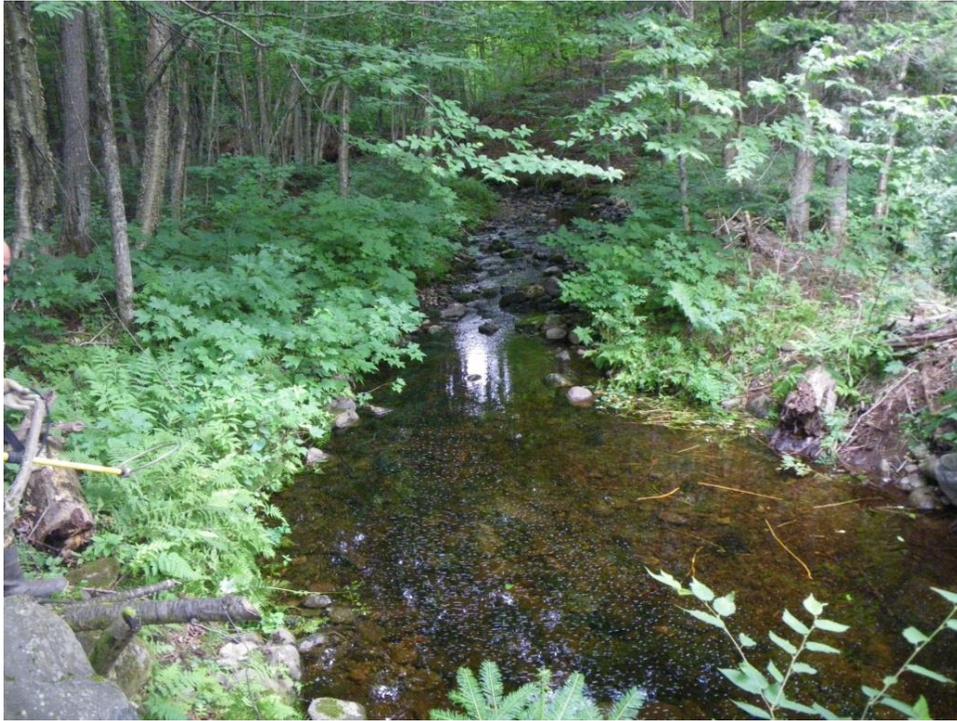
Photo 1. Vue du cours d'eau avant la construction du seuil aval.

Les cinq seuils qui ont été réalisés dans un tributaire de haute valeur pour l'Ombre de fontaine. Les structures ont une largeur moyenne de 3 mètres et sont principalement constitués de pierres déjà présentes sur le site ainsi que d'autres pierres de granite de calibre 100-200mm qui ont été ajoutées. Une membrane géotextile est présente au sein de chaque structure pour en assurer l'étanchéité. La superficie totale des frayères aménagées entre les seuils est de 40 m<sup>2</sup>. Les photos 1 à 15 représentent les aménagements réalisés sur ce cours d'eau:

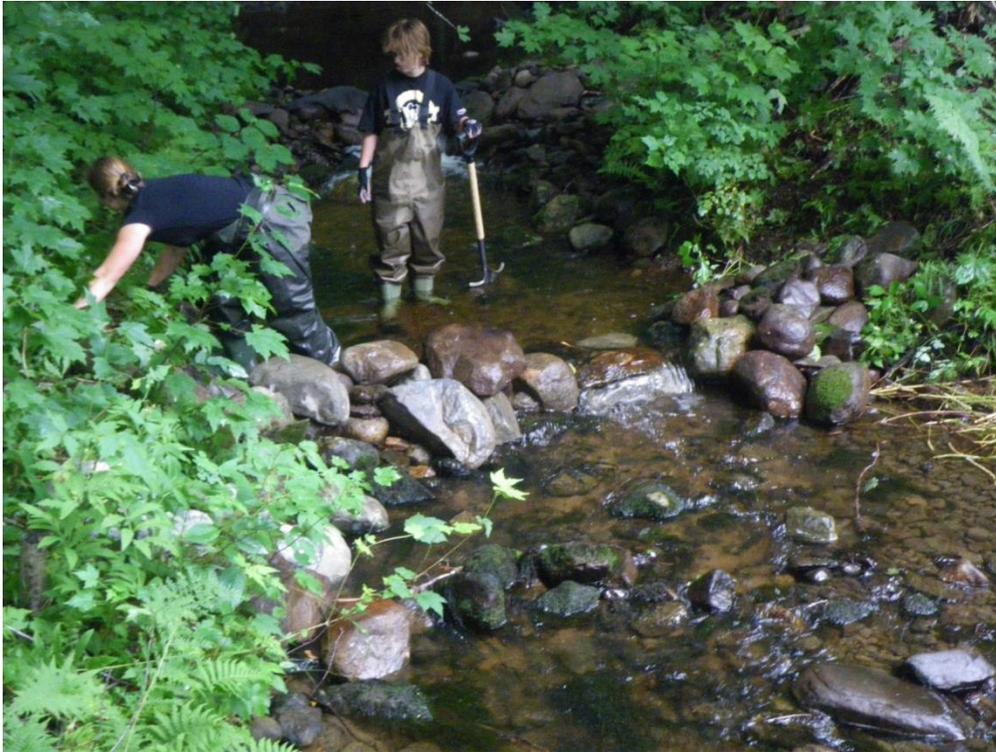
Photo 2. Construction de l'assise du seuil aval.

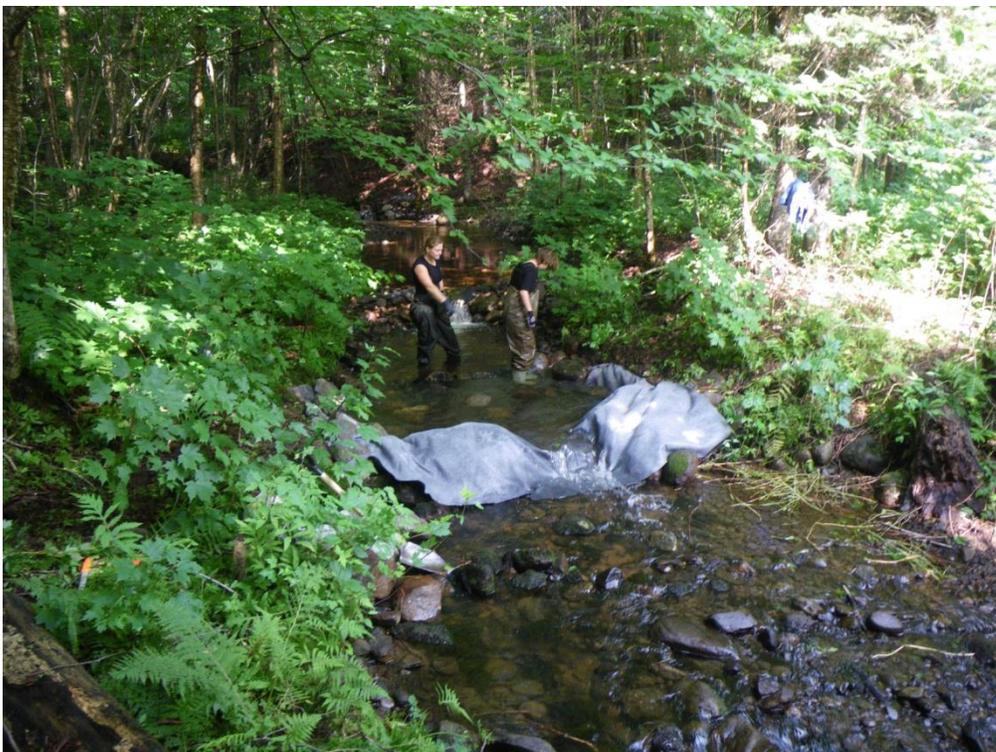
Photo 3. Installation du géotextile sur la base de pierres.

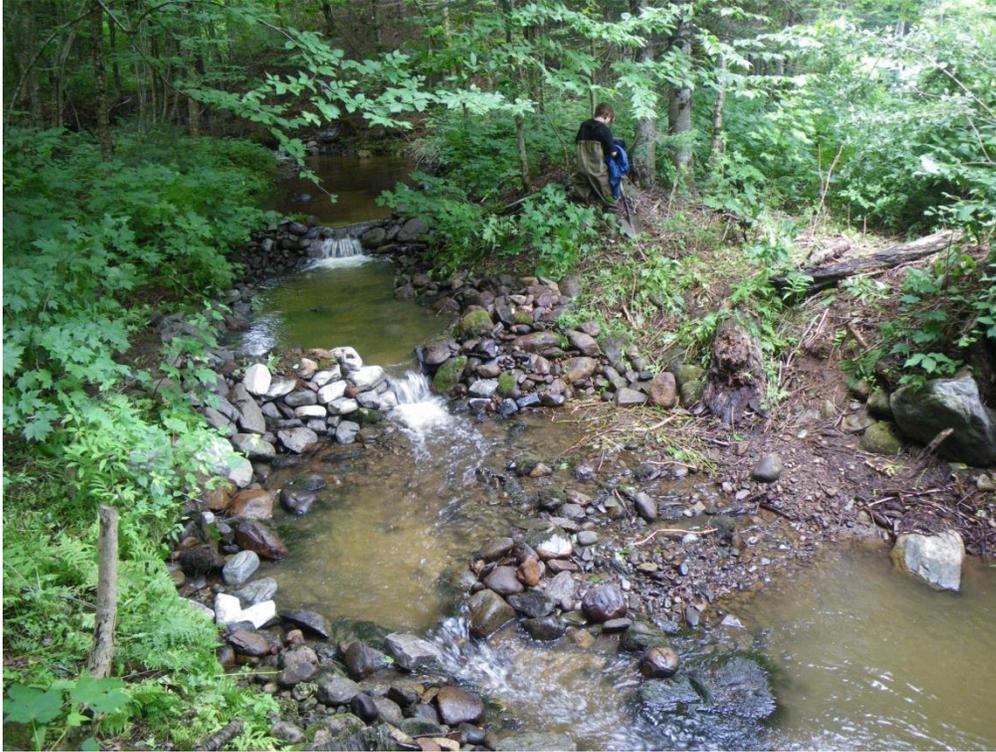
Photo 4. Seuil aval et deuxième seuil finalisés.

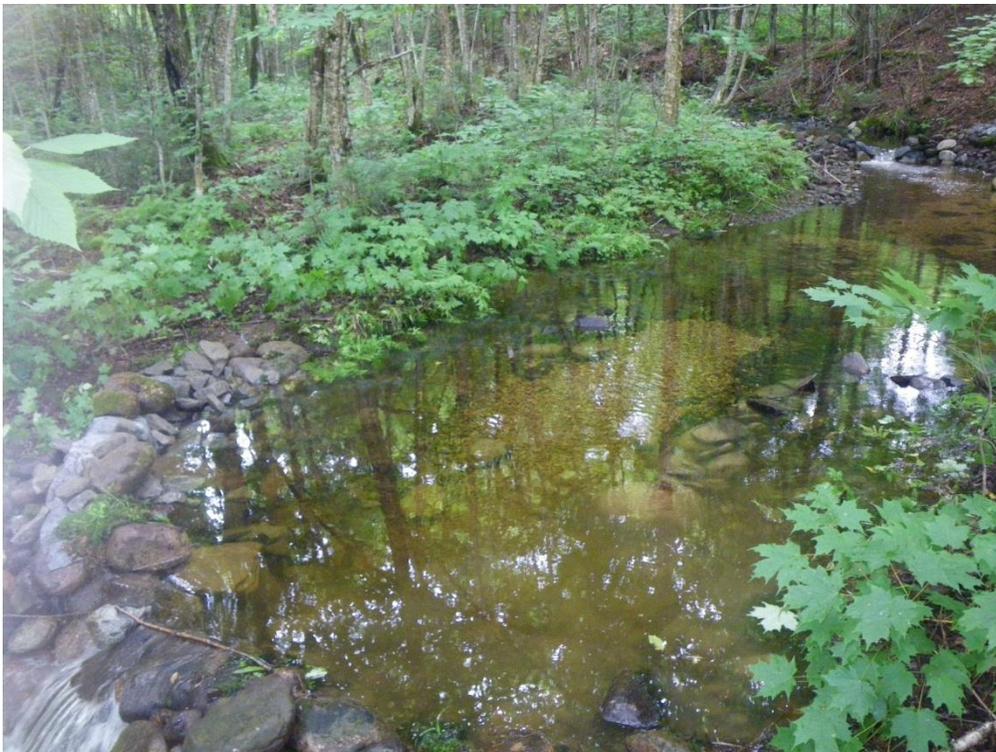
Photo 5. Dépôt de gravier en amont du deuxième seuil.

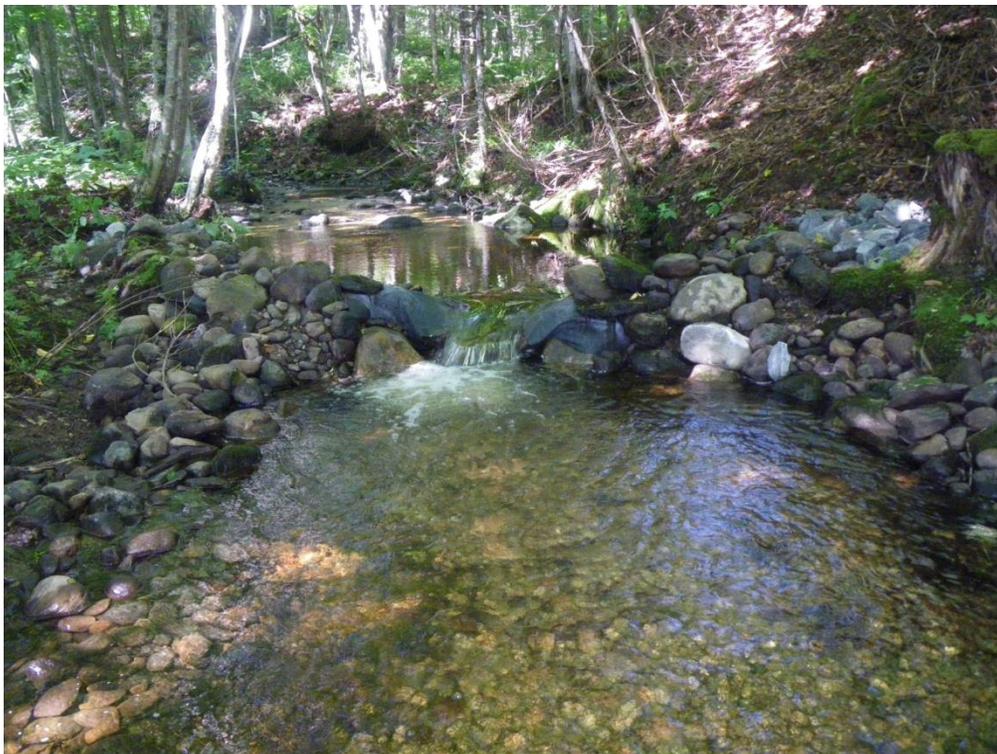
Photo 6. Résultat final du troisième seuil.

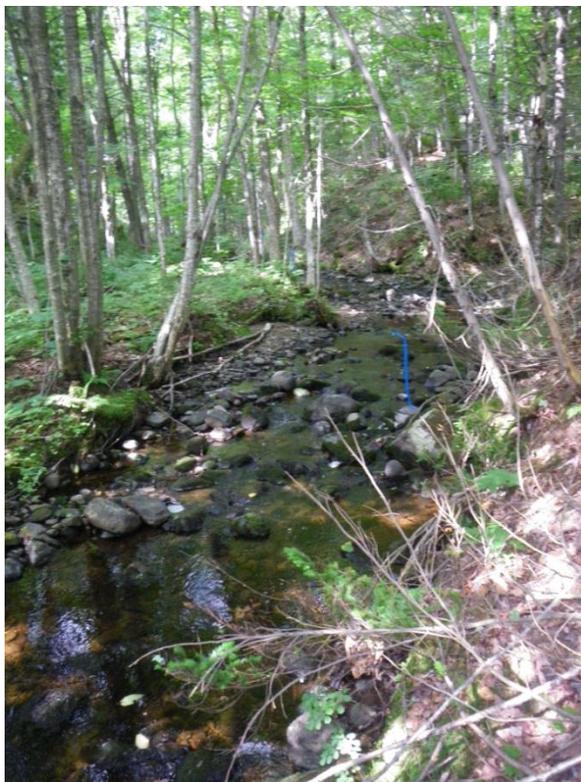
Photo 7. Vue d'ensemble sur le cours d'eau avant les aménagements vers l'amont.

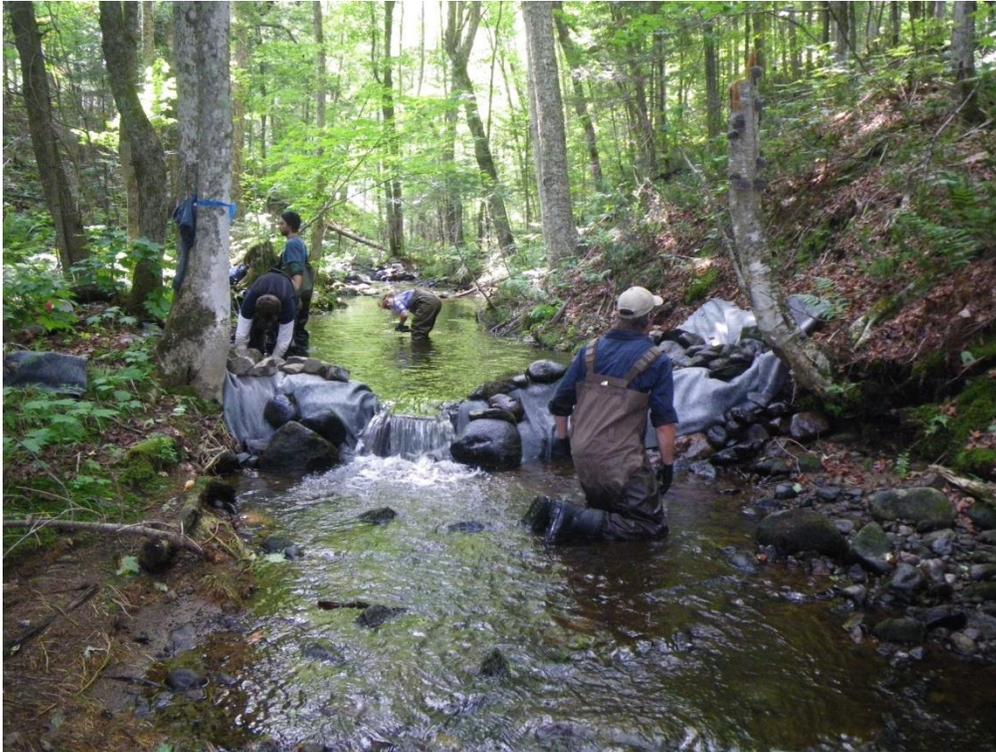
Photo 8. Construction du quatrième seuil.

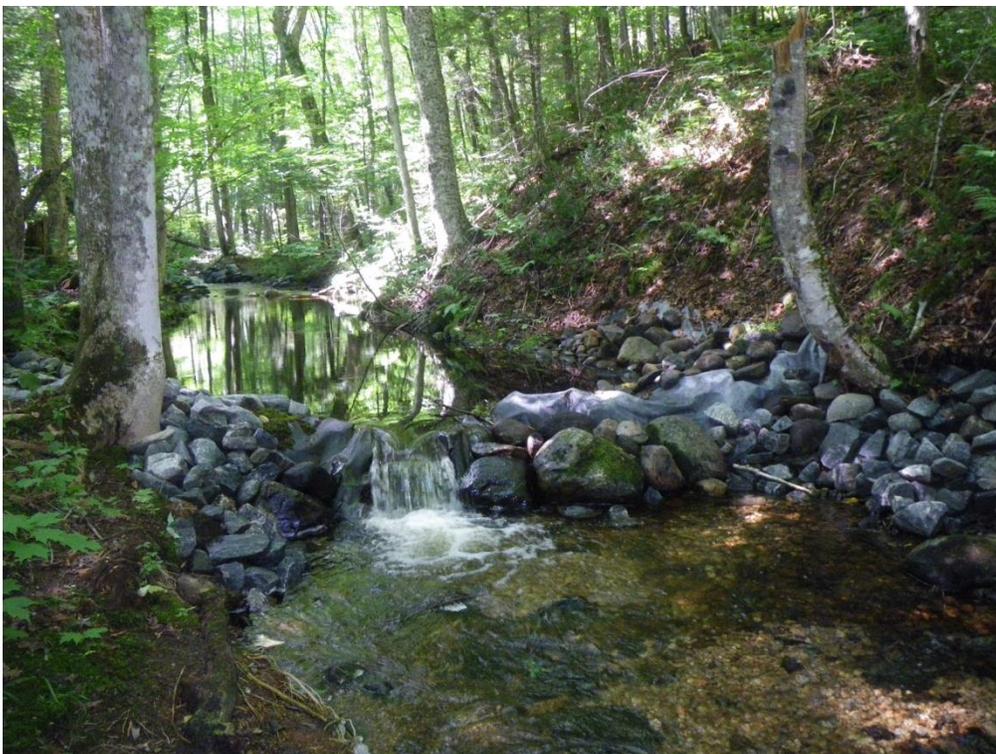
Photo 9. Résultat final du quatrième seuil.

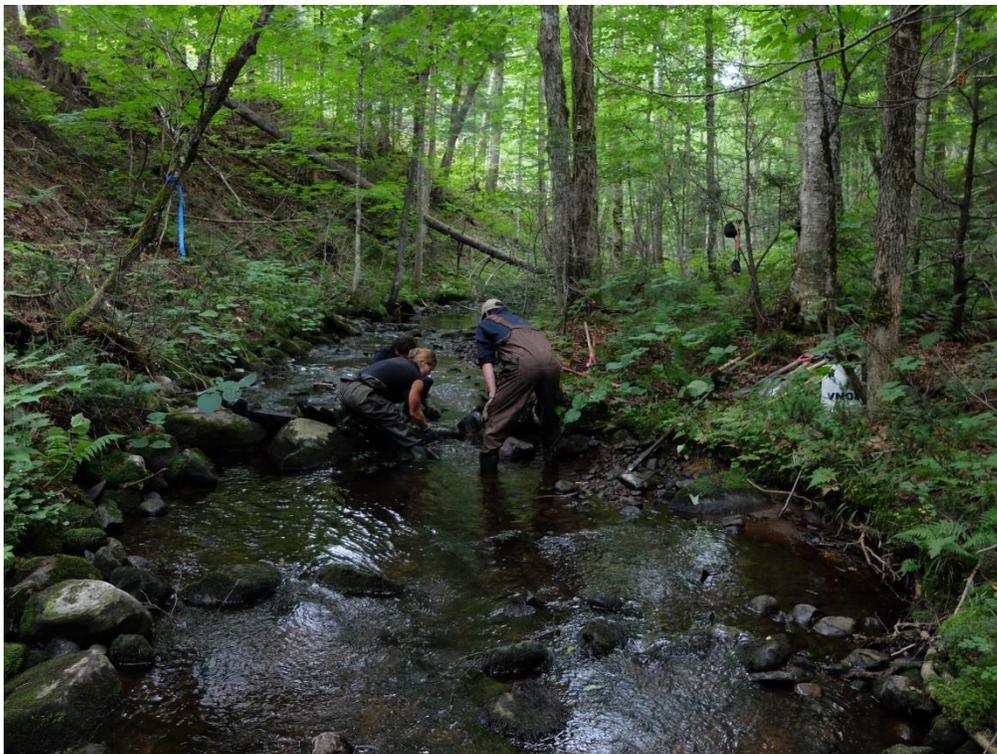
Photo 10. Début de la construction du cinquième seuil (fin amont).

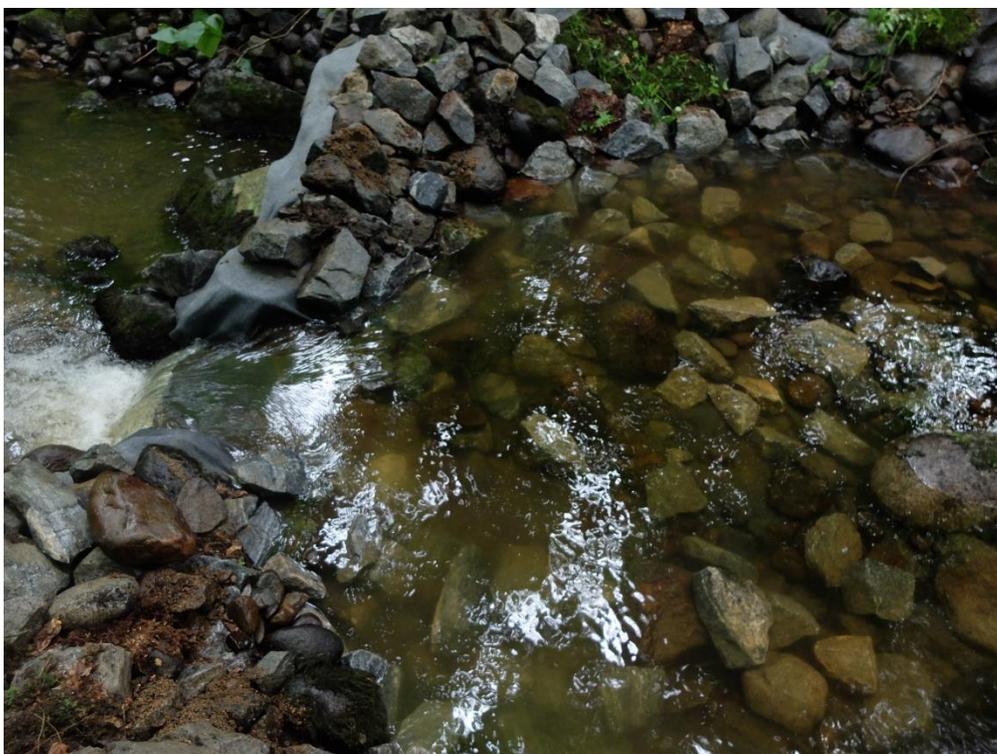
Photo 11. Résultat final de l'aménagement.

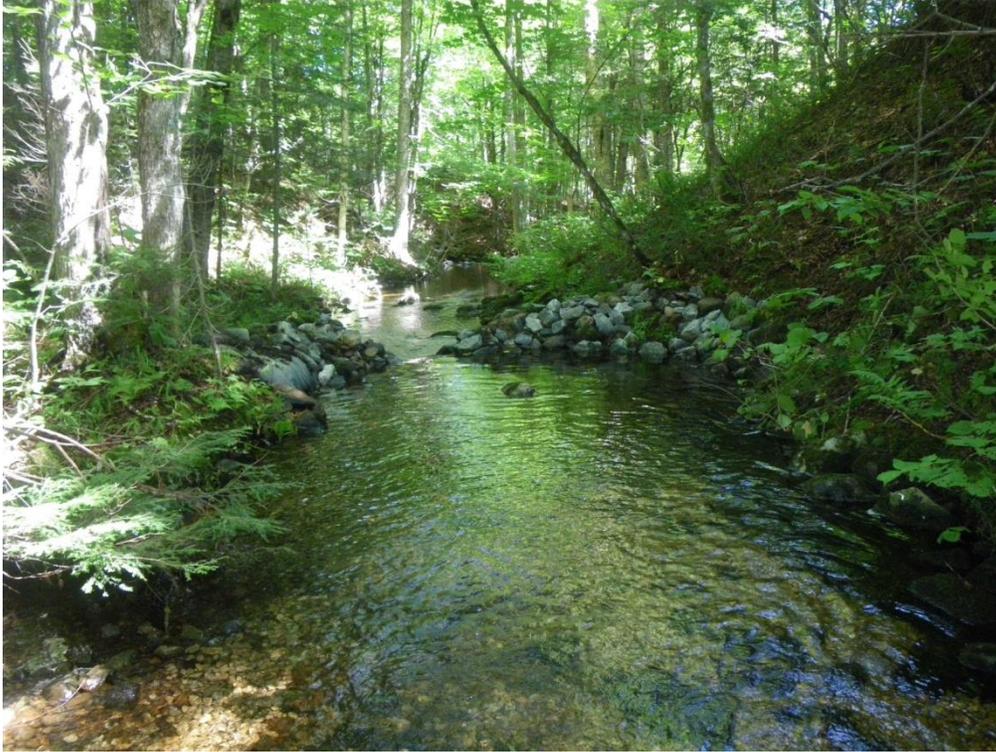
Photo 12. Résultat final de l'aménagement (vue de l'amont).

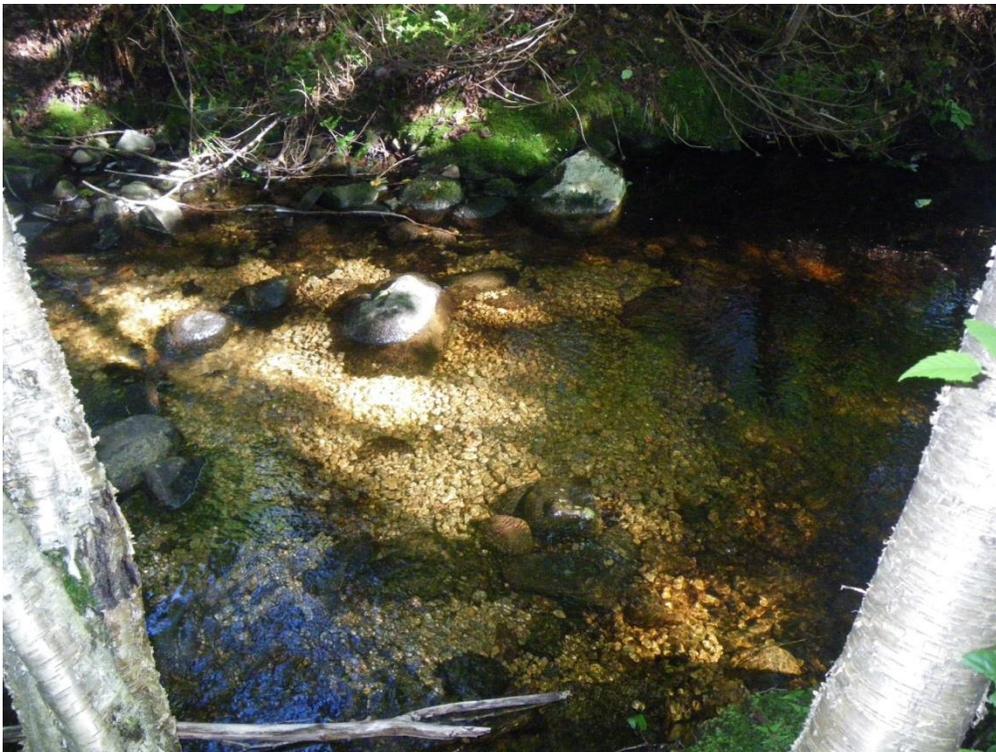
Photo 13. Lit du cours d'eau suite au dépôt de graviers à frayère.

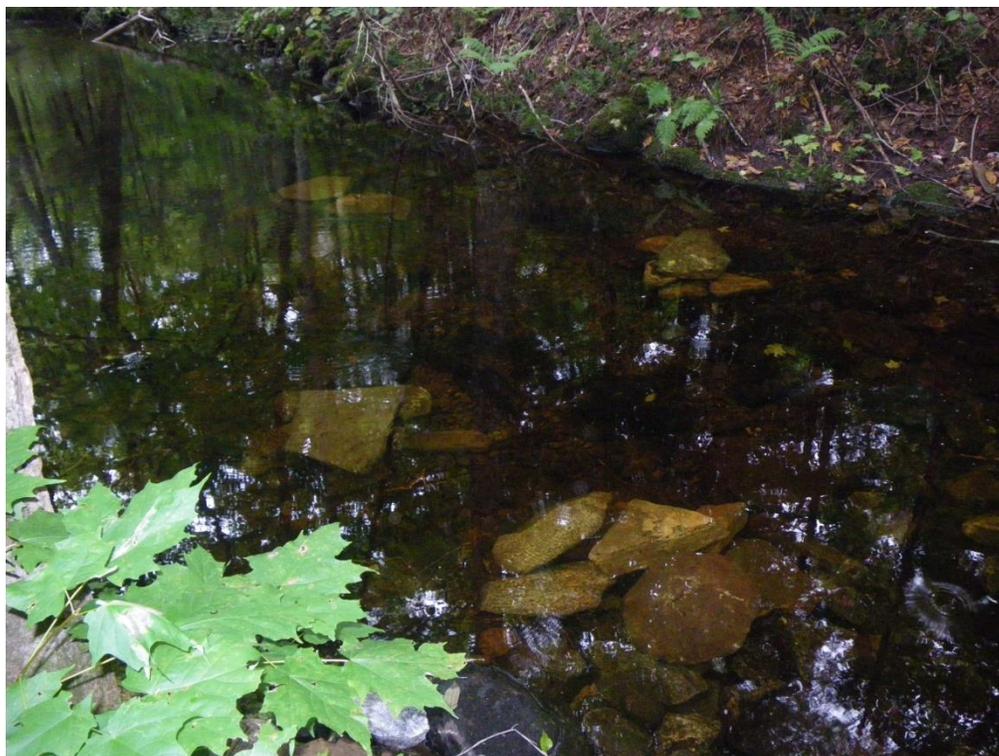
Photo 14. À l'aide de grosses pierres, une douzaine d'abr'is ont été aménagés tout le long du cours d'eau.

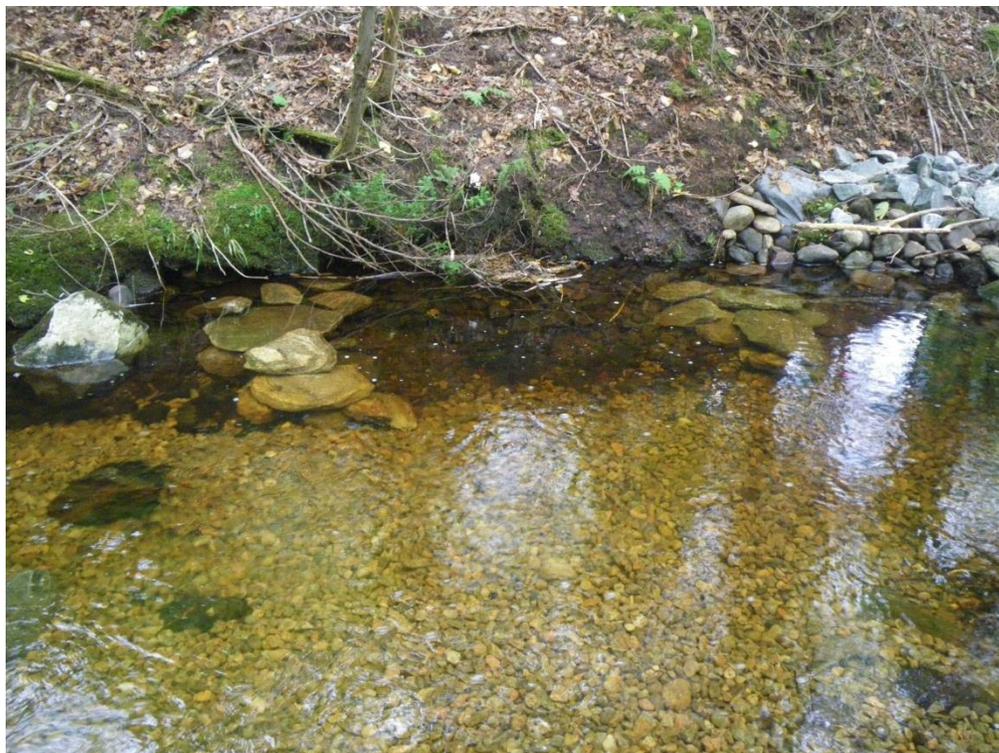
Photo 15. Disposition d'abr'is en pierres près d'une frayère aménagée.

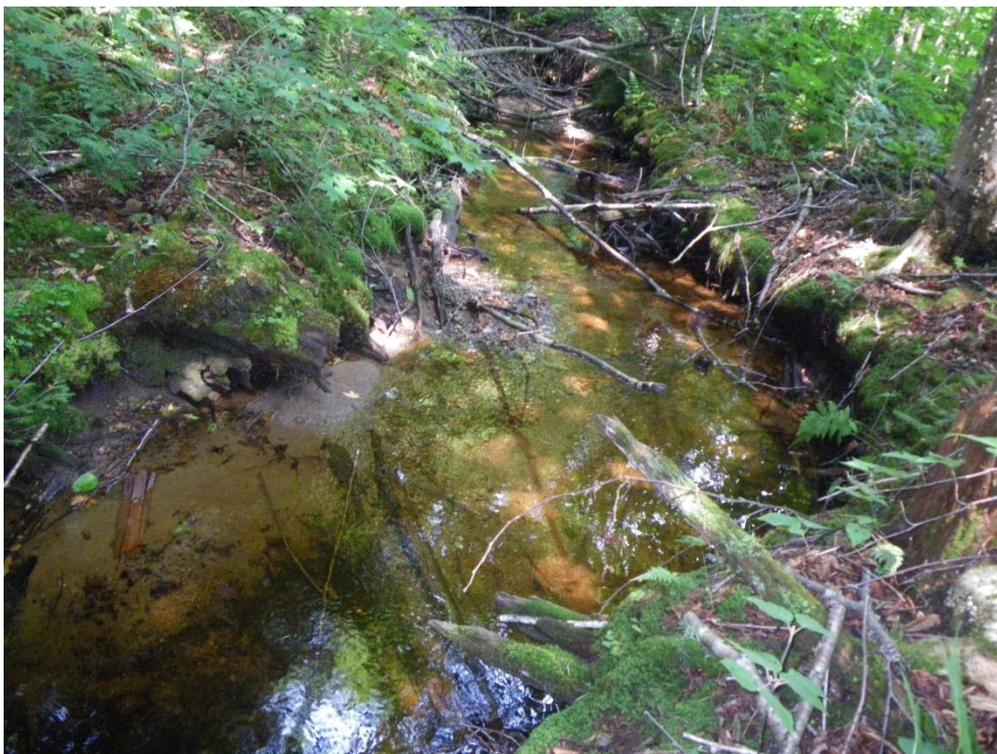
Photo 16. Aspect général du cours d'eau avant les aménagements.

Dans ce tributaire, dix seuils d'une largeur moyenne de 1,5 mètres ont été aménagés. De la pierre de calibre 100-200mm a été utilisée, de même que d'autres pierres de plus grosses dimensions présentes sur les sites environnants. Du dépôt de graviers à frayère (pierre de rivière ronde de 20-50 mm) a été fait sur le tronçon du cours d'eau aménagé; la superficie des sites de reproduction est d'environ 30 m<sup>2</sup>. Aussi des seuils en bois déjà existants ont été consolidés au passage. Les photos 15 à 27 montrent l'ensemble des aménagements effectués sur ce cours d'eau de grande valeur pour l'Ombre de fontaine.

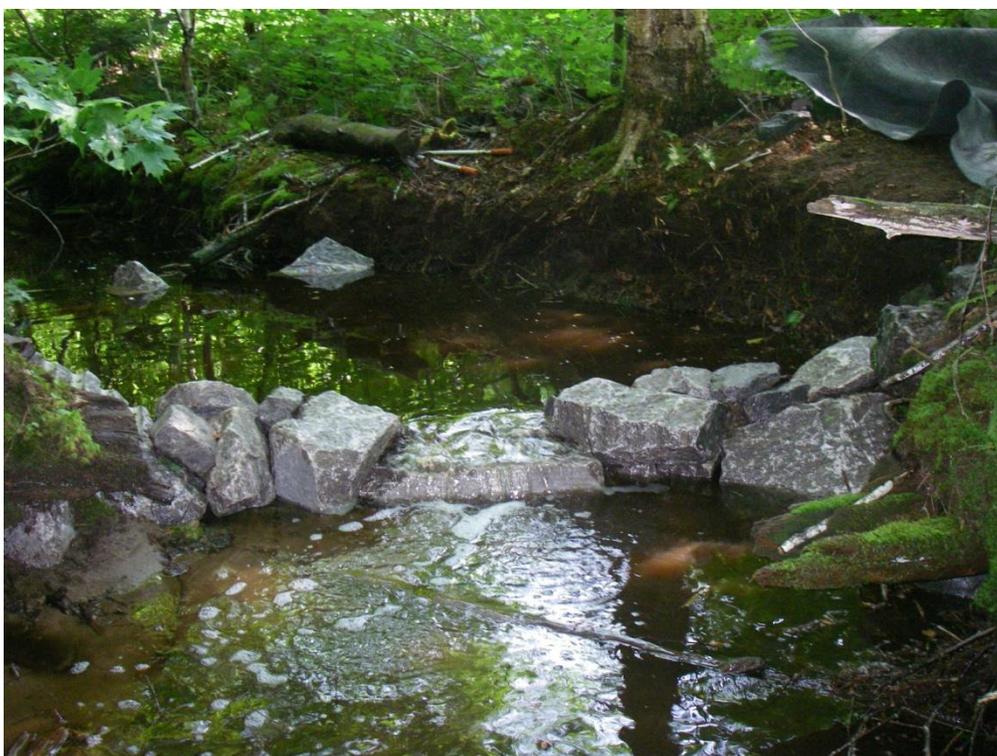
Photo 17. Construction de l'assise d'un seuil.

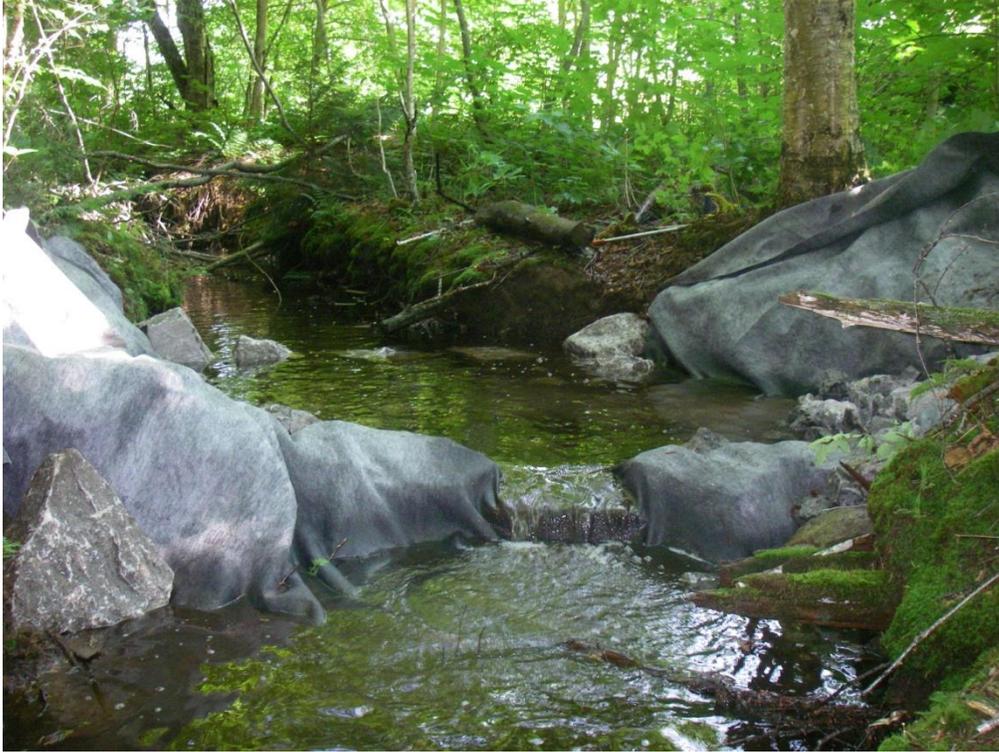
Photo 18. Installation du géotextile sur la base.

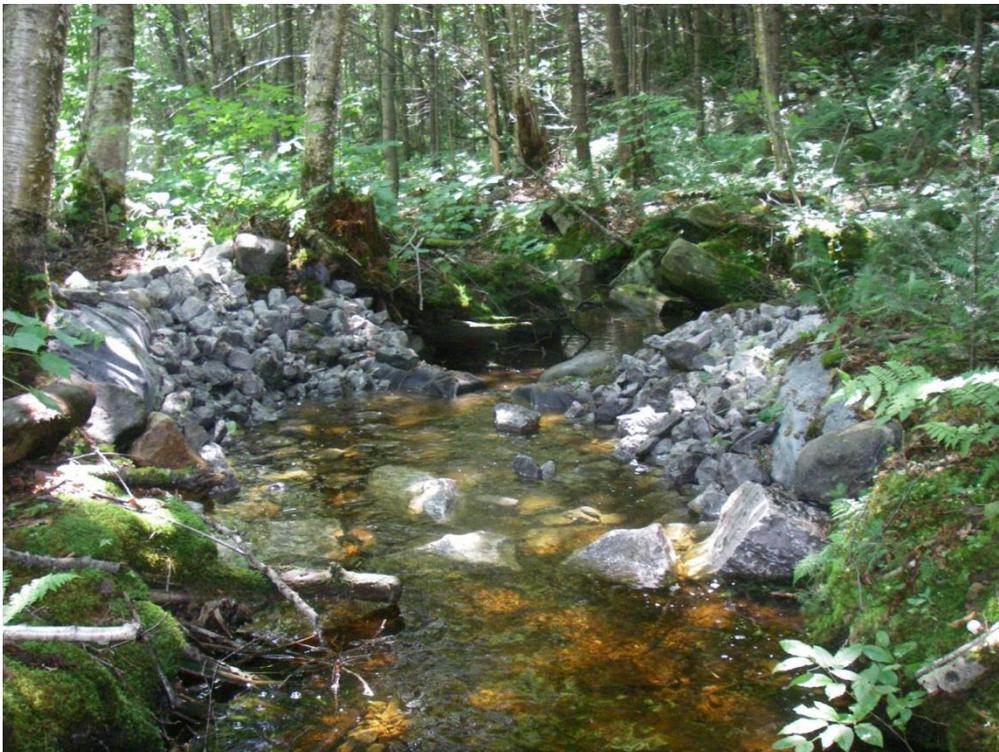
Photo 19. Stabilisation du seuil avec la pierre (vue de l'amont).

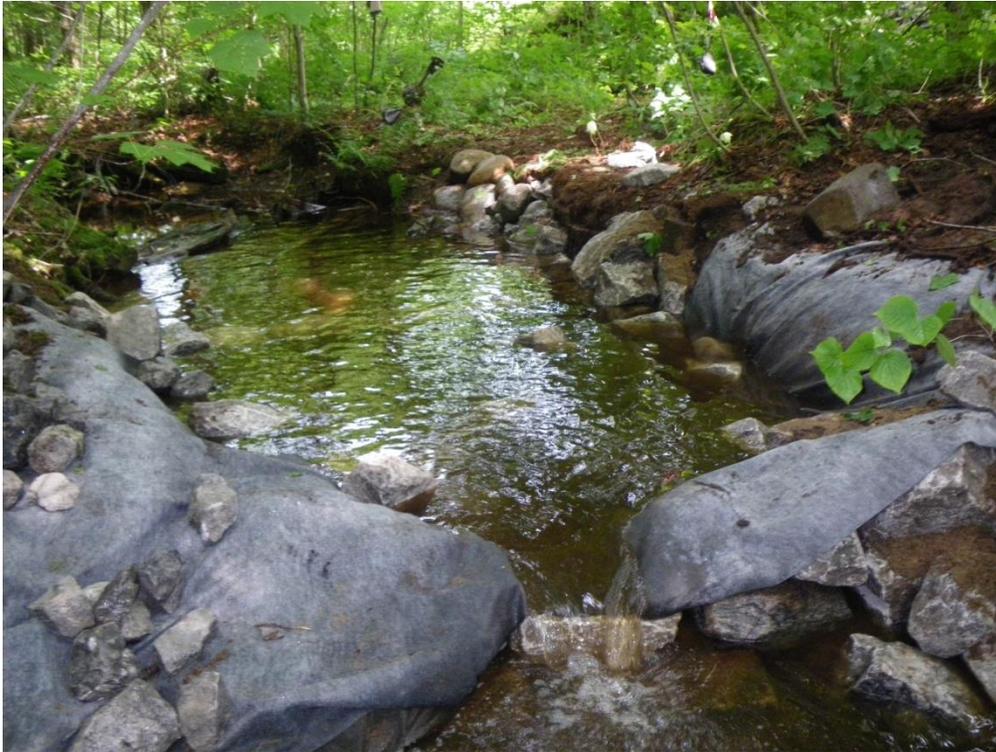
Photo 20. Seuil aménagé.

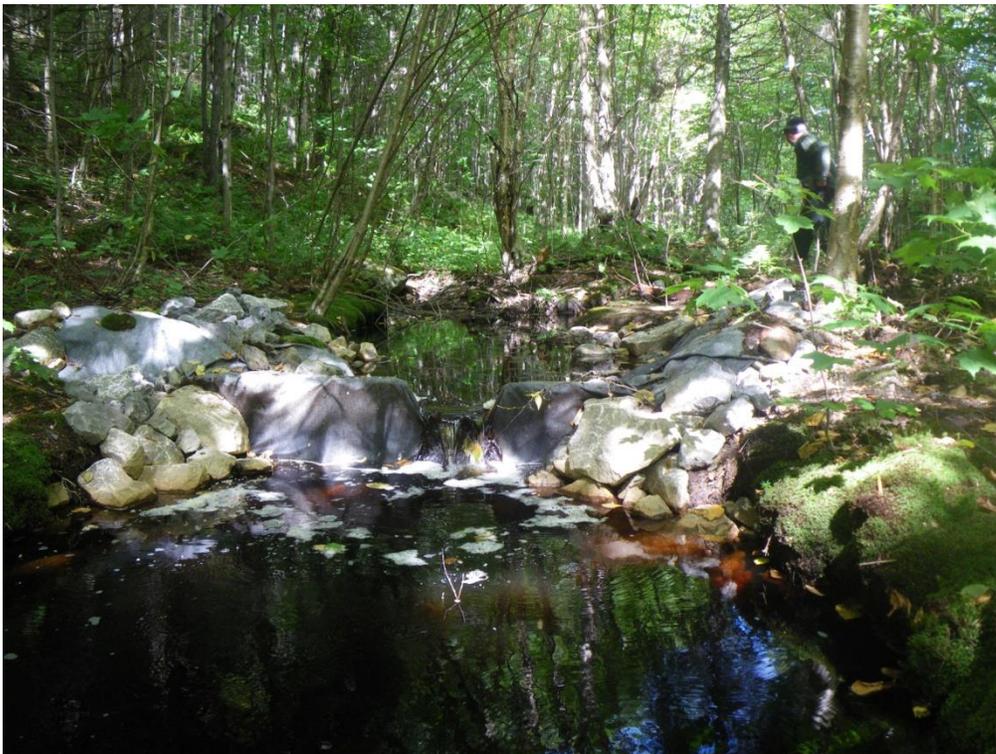
Photo 21. Seuil aménagé.

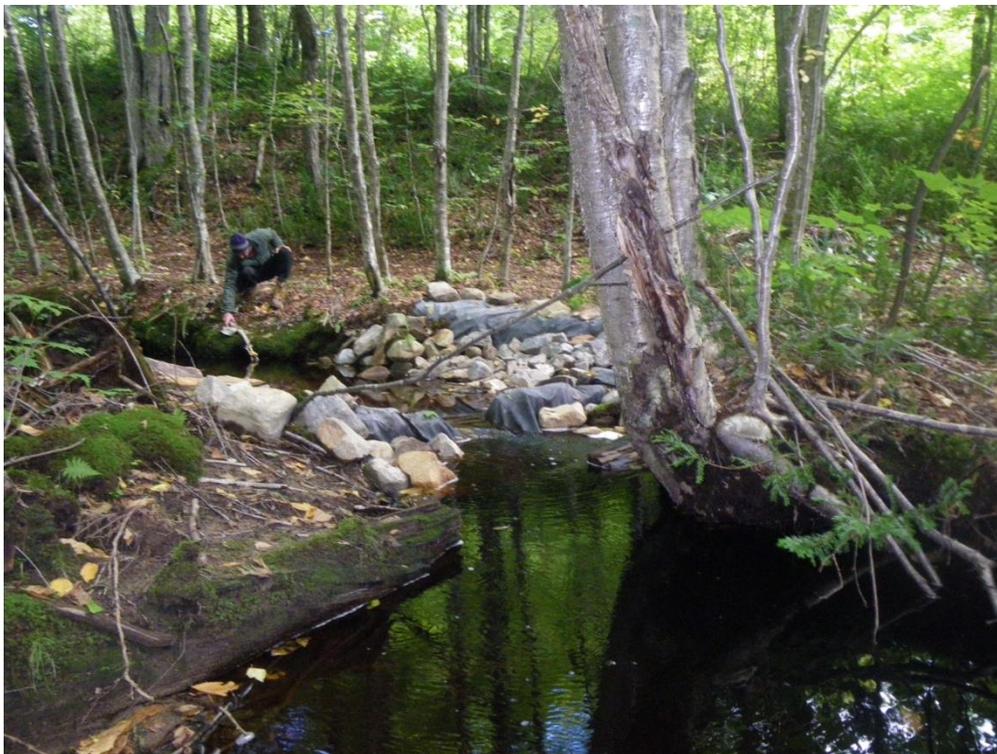
Photo 22. Seuil aménagé.

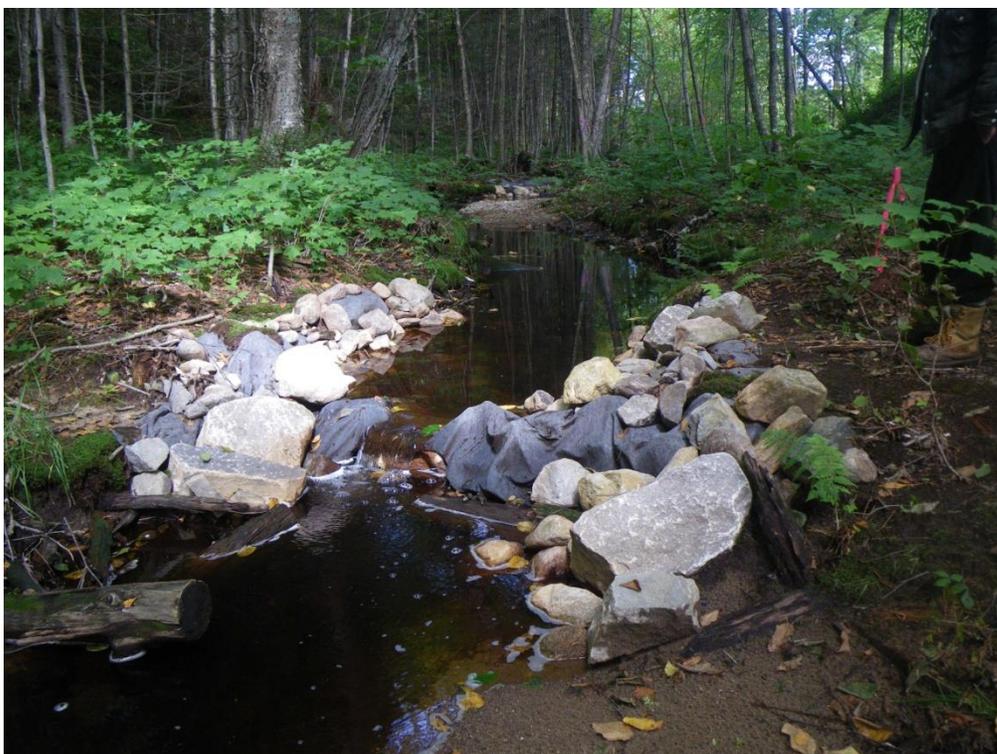
Photo 23. Seuil aménagé.

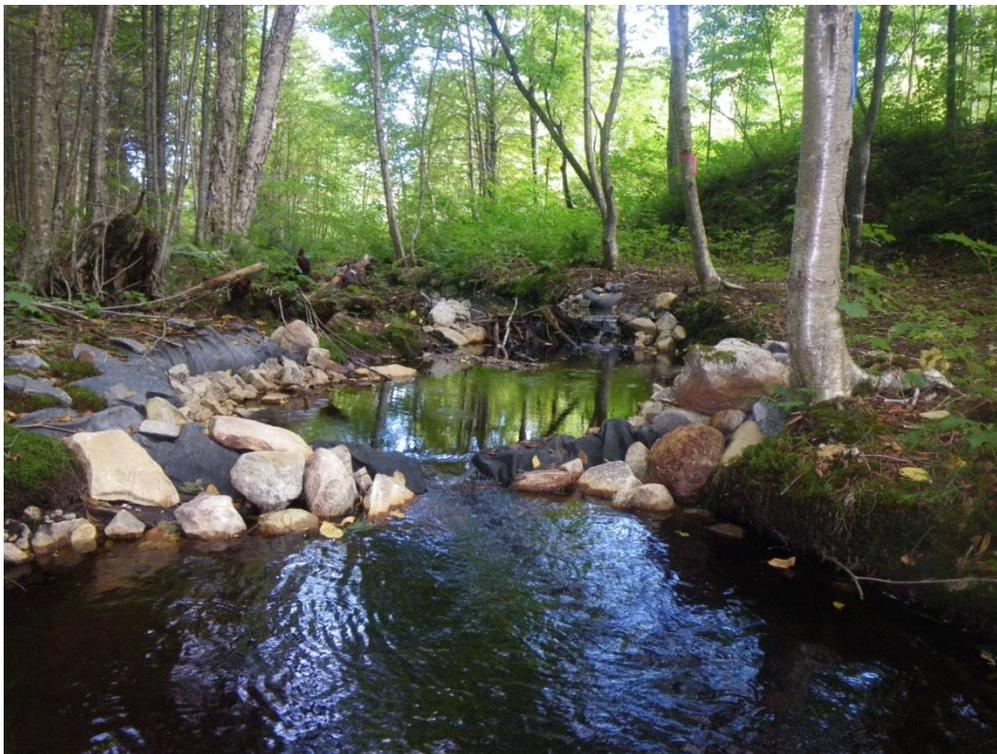
Photo 24. Seuil aménagé.

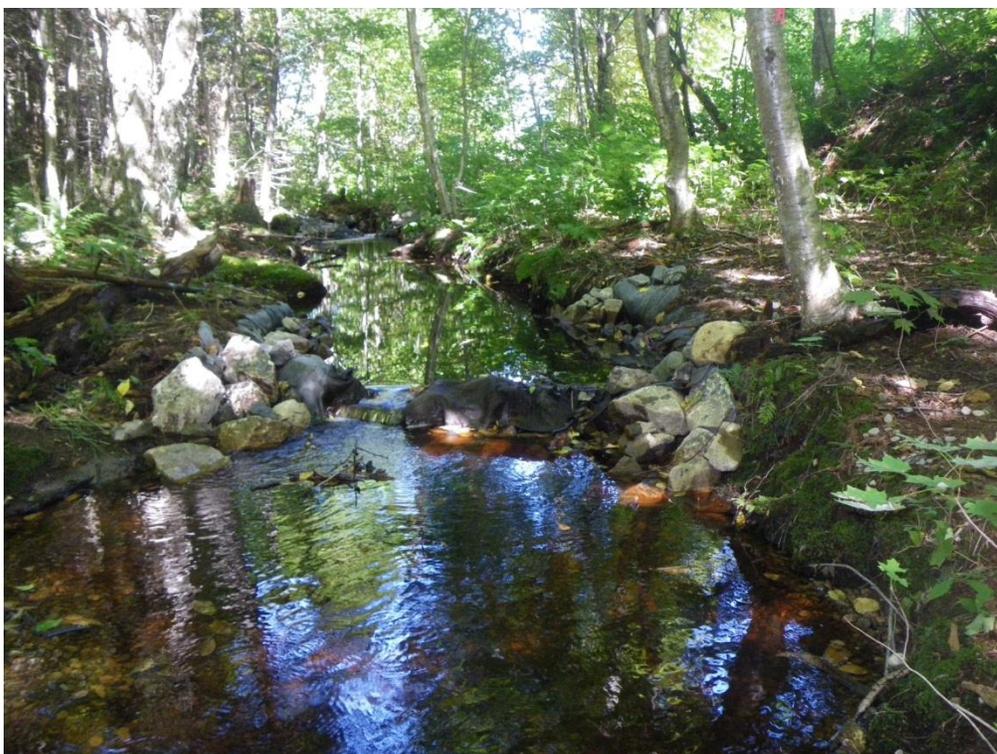
Photo 25. Seuil aménagé.

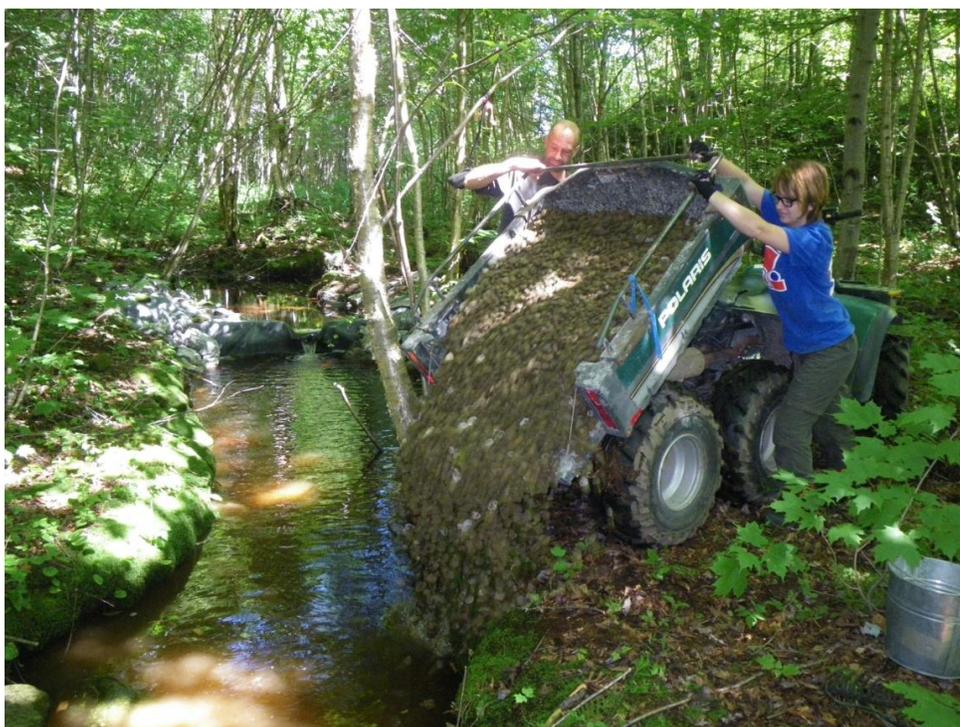
Photo 26. Du gravier à frayère a été disposé sur la section du cours d'eau aménagé.

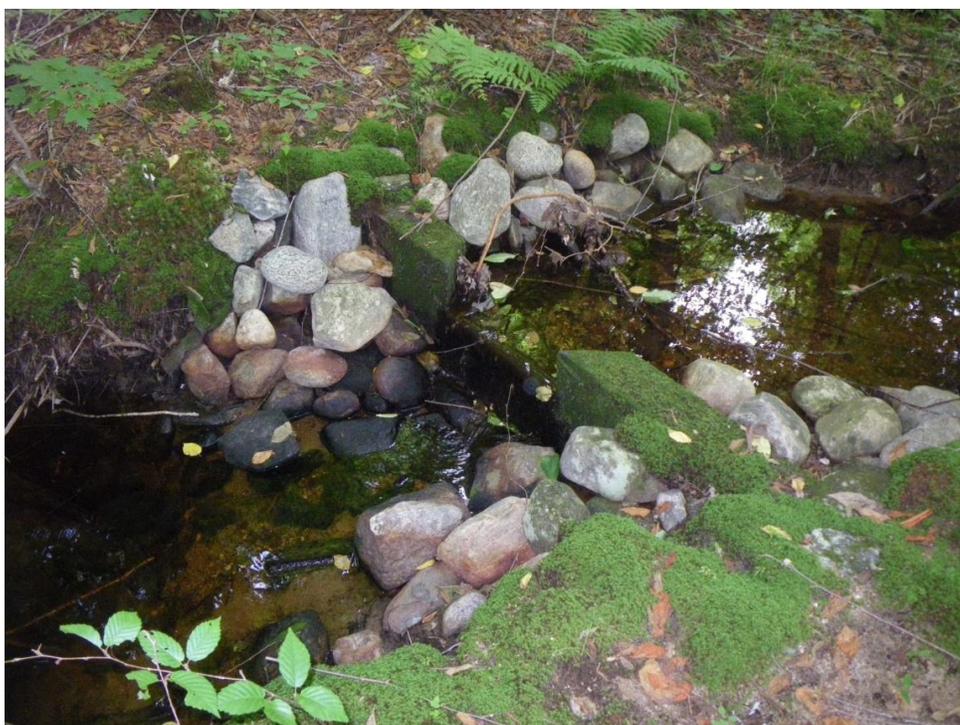
Photo 27. Plusieurs seuils en bois, déjà existants et présents en aval du cours d'eau, ont été renforcés avec de la pierre.
