Rapport de caractérisation

ORGANISME DE BASSIN VERSANT :
RIVIÈRES SAINTE-ANNE, PORTNEUF
ET SECTEUR LA CHEVROTIÈRE

LES OBSTACLES QUI EMPÊCHE LA CONTINUITÉ DE L'OMBLE FONTAINE DANS LA RIVIÈRE SEPT-ILES

MISE À JOUR DES DONNÉES DU TERRITOIRE

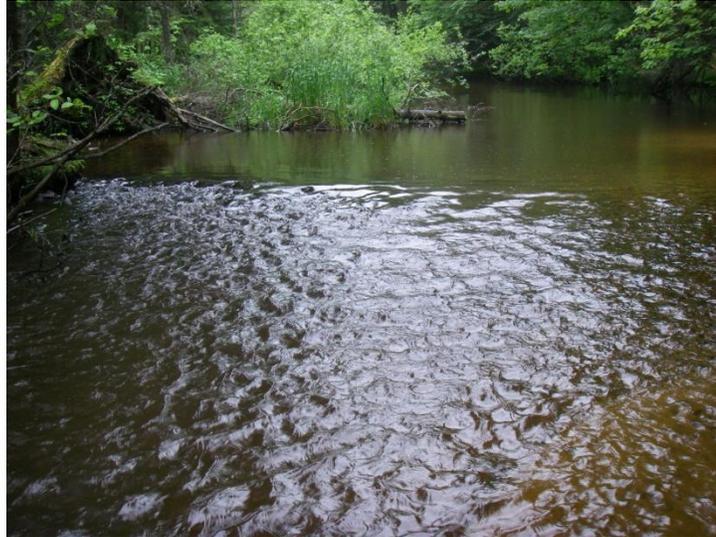
Figure 3 : Les seuils en gravier créant des petits rapides

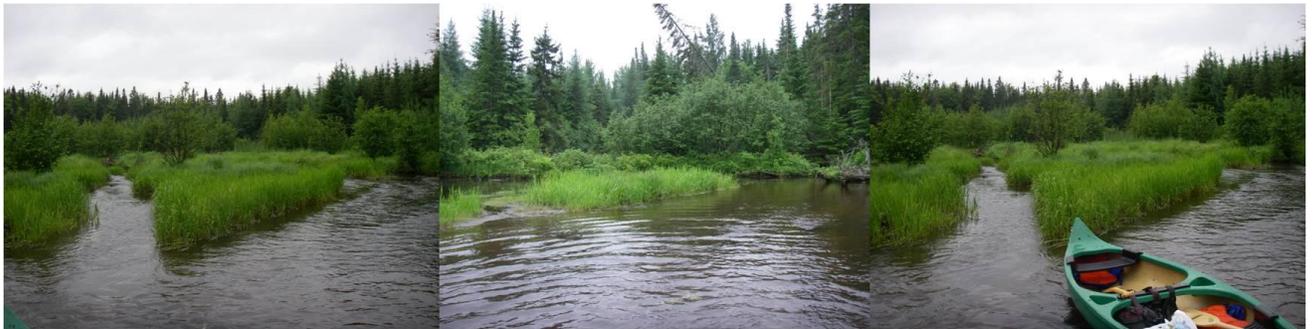
Aussi, lors de la caractérisation du cours d'eau, il a été possible de remarquer un ancien barrage de castor ce qui a causé un milieu humide en aval de celui-ci. Cet endroit est illustré sur la **Figure 2** par le point RSIMH et la **Figure 4** illustre ce milieu humide.

Figure 4 : Milieu humide

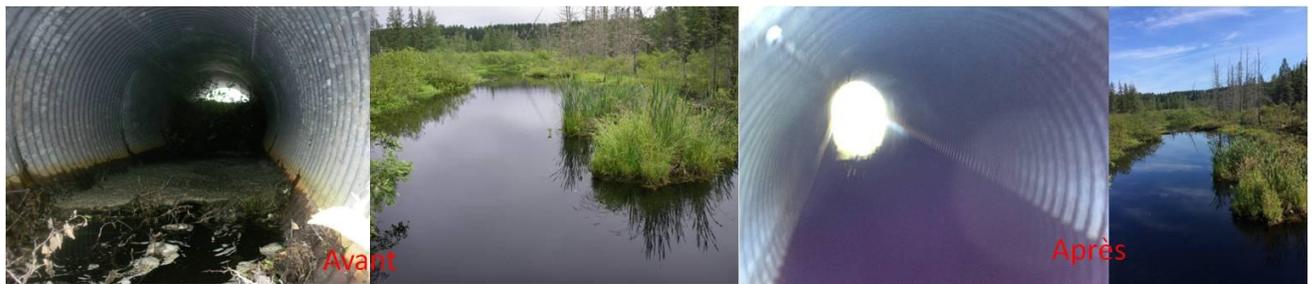
Figure 5 : Barrage de castor construit dans un ponceau

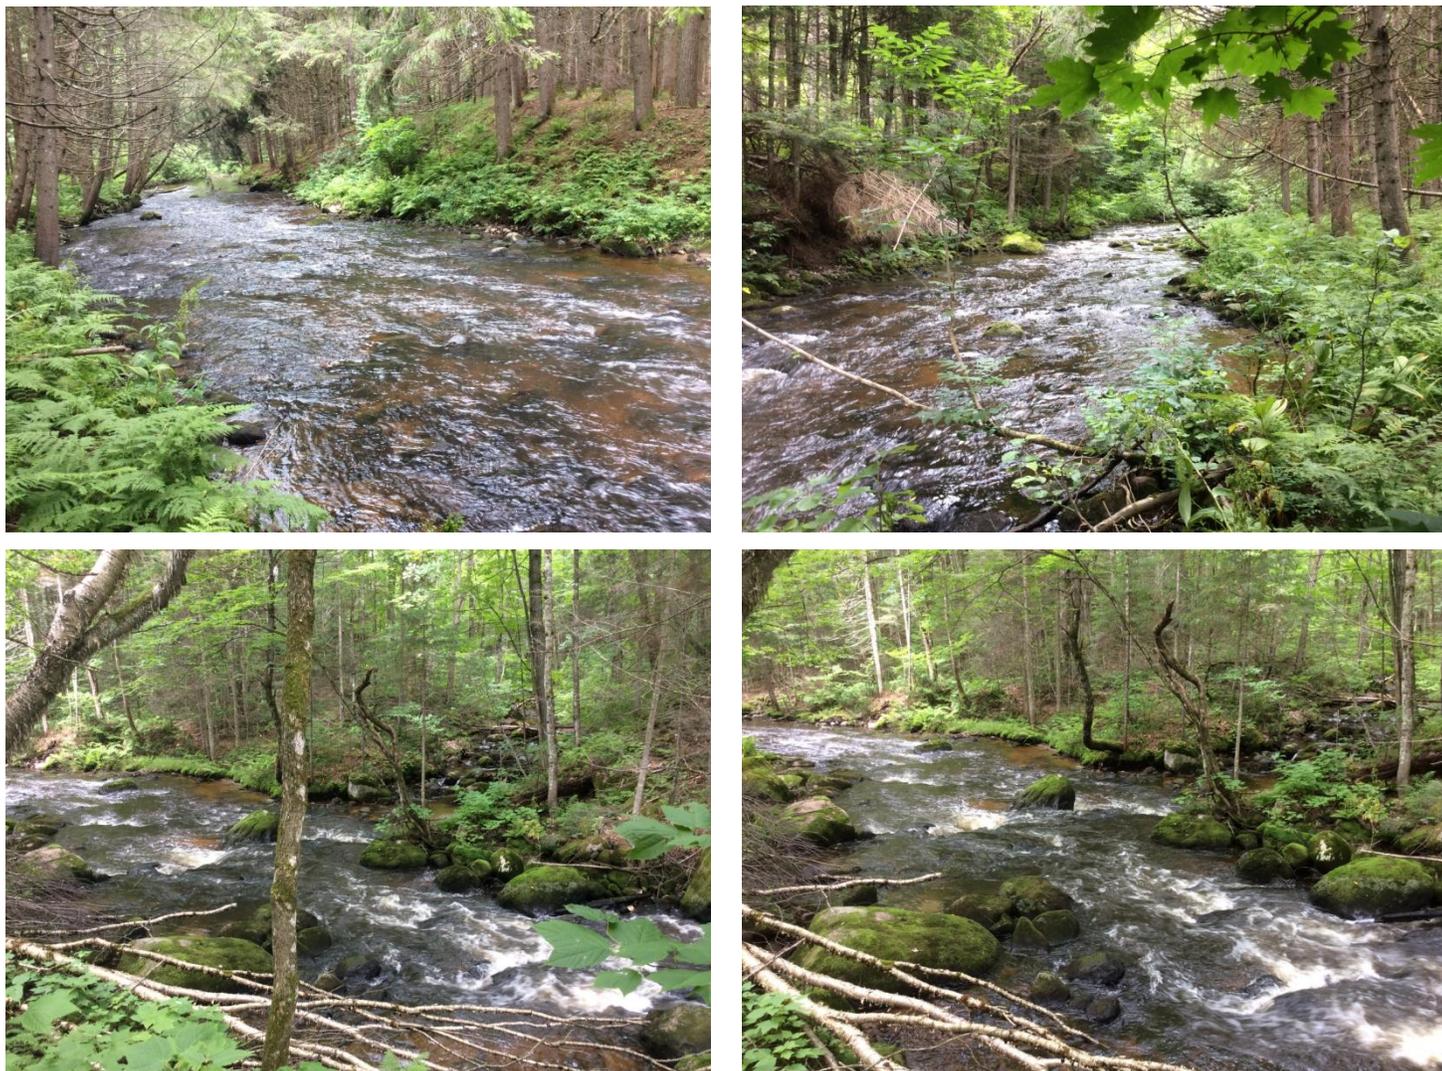
**Figure 6** La section 8 de la rivière Sept-Île

La section 8 située à proximité du rang St-Angélique est très différente des sections précédentes. En effet, celle-ci se différencie par la diversité de substrats qui compose la rivière qui est composée de blocs, de gravier et de galet avec quelquefois des secteurs composés de sable et de gravier. Cette section est illustrée sur la

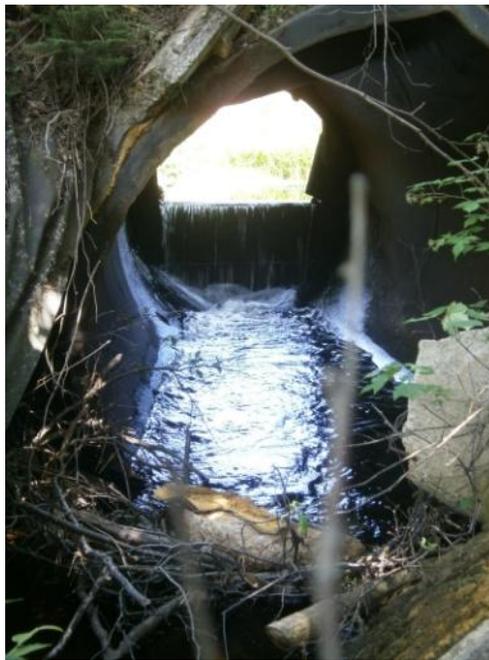
Le deuxième ponceau où il serait bon d'intervenir est le numéro 9. Ce dernier est situé à proximité du lac de monsieur Noreau et il est représenté sur la **Figure 11**.

Figure 11 : Le ponceau numéro 9

Celui-ci est un véritable obstacle au poisson puisqu'il possède une chute de 86 cm et qu'il est légèrement obstrué à l'aval.

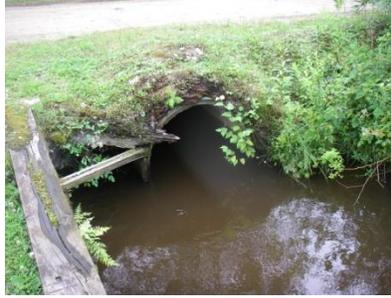
Le troisième ponceau est situé dans le domaine des bouleaux et il s'agit du numéro 20. Ce dernier est représenté sur la **Figure 12**.

Figure 12 : Ponceau numéro 20

Ce ponceau est un obstacle au poisson en raison du fait qu'il est obstrué à l'intérieur du ponceau. Il s'agit du même ponceau où il a été possible de remarquer la présence de poisson en amont de l'obstacle et non en aval lors de la pêche électrique.

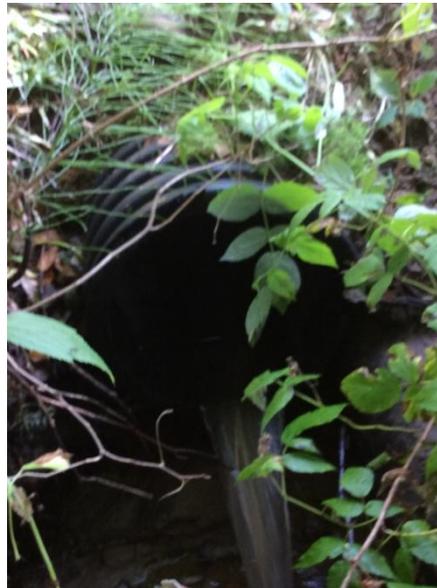
Le ponceau numéro 23 représenté sur la **Figure 13** est une obstruction à la circulation du poisson en raison du fait que la fosse en aval du ponceau n'est pas assez importante pour qu'il puisse sauter.

Figure 13 : Ponceau numéro 23

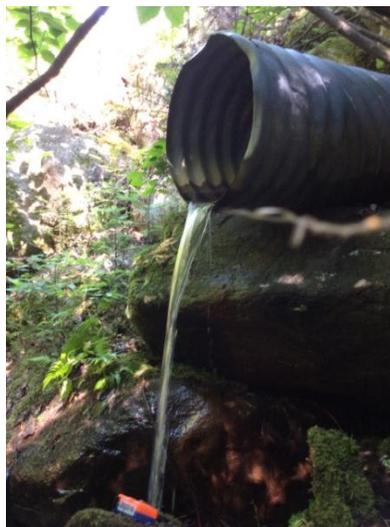
Le dernier ponceau où la ville de St-Raymond devrait intervenir est le ponceau 31 illustré sur la **Figure 15**. Malgré le fait que celui-ci possède une hauteur de chute de 115 cm il arrive en dernière position d'intervention puisque le cours d'eau en amont de cet obstacle est de moins grande importance avec des largeurs d'au plus 30 cm.

Figure 15 : Ponceau numéro 31

Sur cette image il est possible de remarquer qu'en plus de la forte chute, il y a très peu d'eau dans le ponceau.

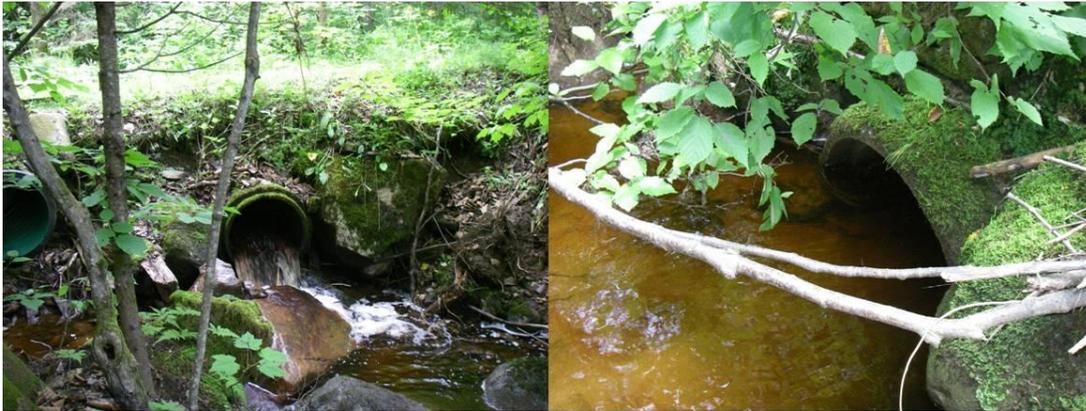
La ville de St-Basile possède seulement 1 ponceau problématique dont le propriétaire est Monsieur Antoine Papillon. En fait, il s'agit du ponceau numéro 5 représenté sur la **Figure 16**. L'image à gauche sur la **Figure 16** représente le côté aval et celle de droite le côté amont.

Figure 16 : Ponceau numéro 5

Ce ponceau est une obstruction à la circulation du poisson en raison de sa chute de 50 cm. Par contre, suite à une conversation avec le propriétaire celui-ci c'est engagé à modifier cet obstacle.

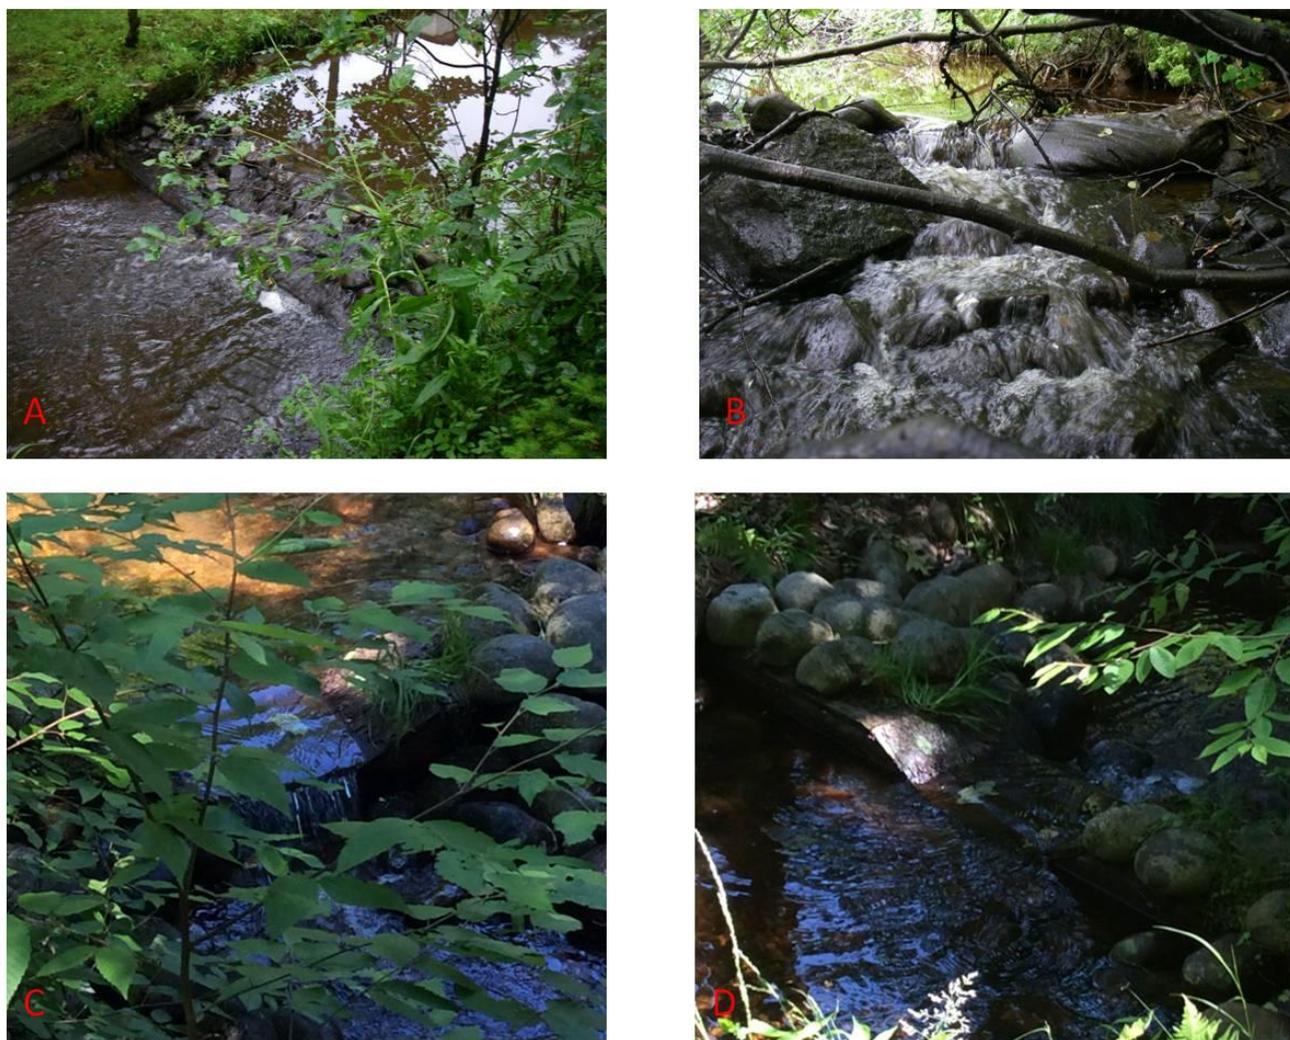
Les six seuils qui se retrouvent sur le territoire son créé par les humains résidant aux alentours du cours d'eau. Les principaux seuils qui font office d'obstruction en tout temps sont les seuils numéro 3, 4 et 5 représenté sur la **Figure 17** . Les autres seuils sont franchissables ou franchissable dans certaines conditions. Les seuils 1 à 4 sont situés dans le domaine des boulaux sur les tronçons 1 et 2. Ces quatre seuils sont représentés sur la **Figure 17**.

Figure 17 : A) Seuil 3, B) seuil 4 C) et D) seuil 5

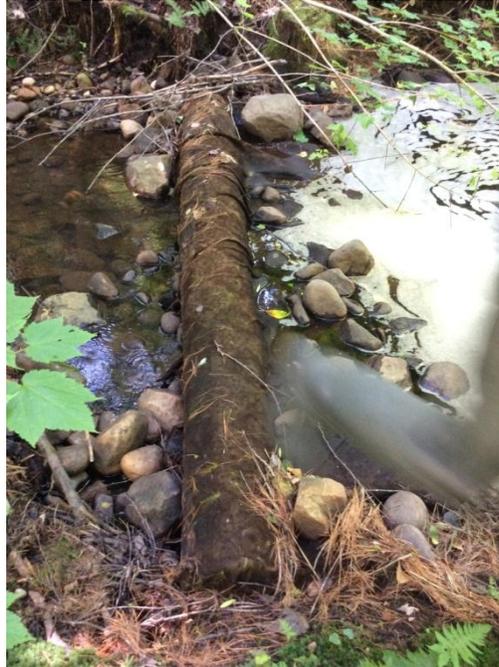
Au total 13 embâcles ont été répertoriés sur la rivière Sept-Îles. Les embâcles qui sont considérés comme franchissables en tout temps sont les numéros 3, 11 et 12. L'embâcle numéro 11 qui est illustré sur la **Figure 18** est un embâcle artificiel construit par l'homme.

Figure 18 : Embâcle numéro 11

Celui-ci malgré les facteurs établis dans les sections précédentes se retrouve dans la catégorie franchissable, mais devrait plutôt faire office d'obstruction à la circulation du poisson. En effet, cet embâcle est composé d'une toile sur le lit de la rivière, et le poisson peut seulement traverser cet obstacle en sautant, mais la profondeur d'eau ne le permet pas.

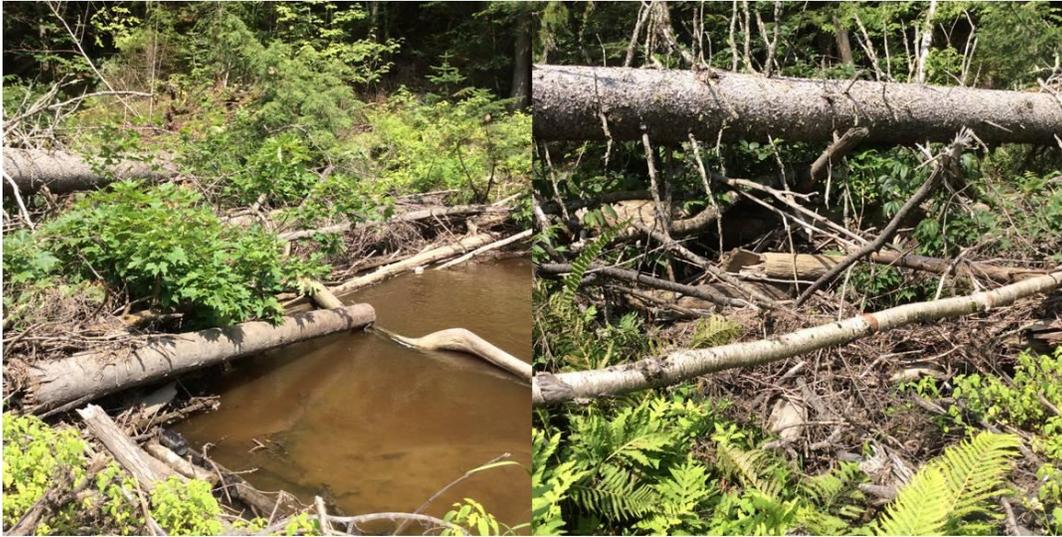
Certains obstacles comme les numéros 1, 4, 5, 6, 8, 9,10 sont considérés comme étant franchissables dans certaines conditions. Parmi les 13 embâcles, l'embâcle numéro 13 est celui qui obtient la plus haute note avec une valeur de 3.0. Il est possible de voir cet embâcle sur la **Figure 19**.

Figure 19 Embâcle numéro 13

Cet obstacle se retrouve dans la ville de St-Basile en aval de la rivière Sept-Îles alors, il serait intéressant pour ce dernier d'aller démantelé cet embâcle.

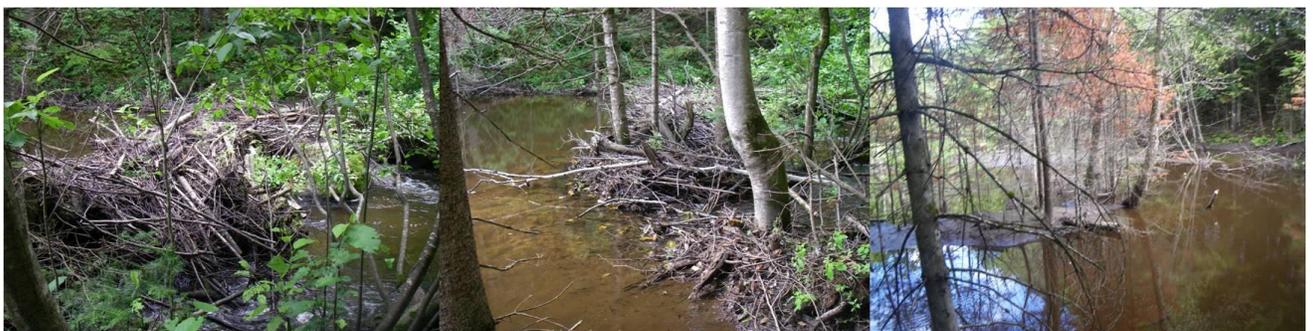
Un seul barrage de Castor a été retrouvé sur le bassin versant de la rivière Sept-Îles et celui-ci était abandonné. Cet obstacle est considéré franchissable en tout temps, cependant aucun alevin n'est en mesure de sauter la chute d'une hauteur de 30 cm. Alors le barrage est un obstacle seulement au plus petit poisson. Le barrage en question est représenté sur la **Figure 20**.

Figure 20 : Barrage de Castor

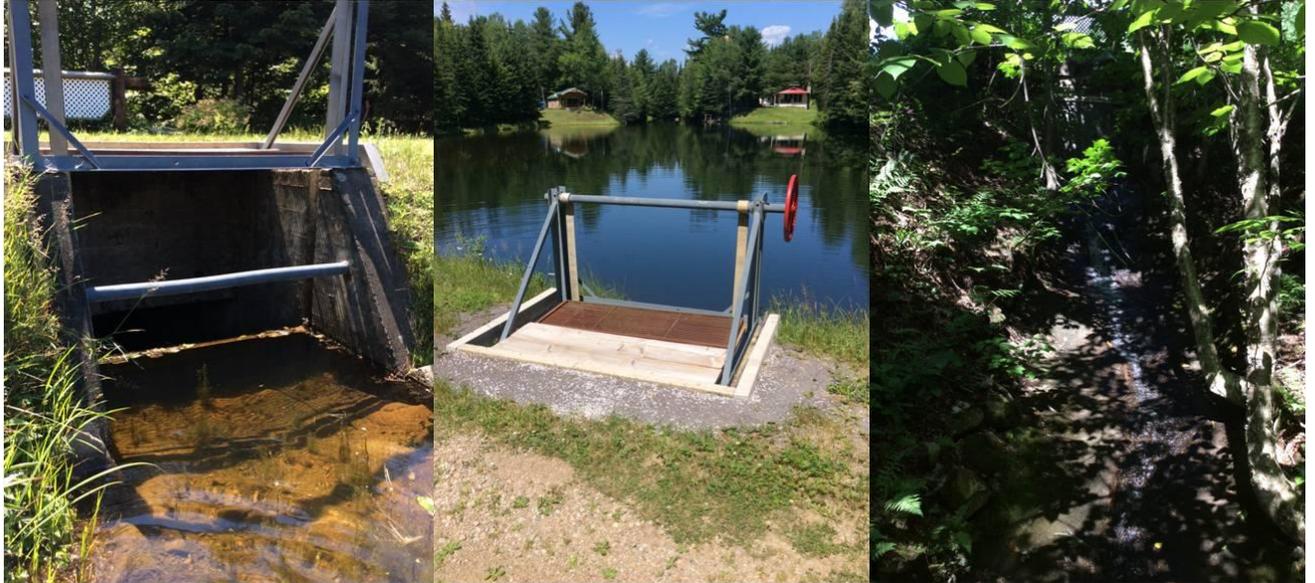
Un barrage artificiel est construit sur un lac à proximité du chemin Bourg-Louis et celui-ci est un véritable obstacle au poisson puisqu'il crée une chute de plus de 8 mètres de haut. Ce barrage ainsi que sa chute est illustré sur la **Figure 21** suivante.

Figure 21 : Barrage artificiel

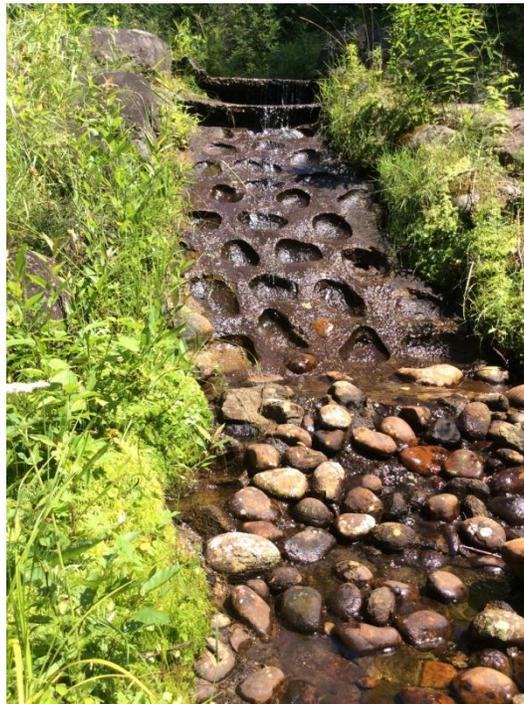
Un peu en amont de ce barrage, une chute artificielle a été conçue avec une hauteur de 5 mètres. Cette chute est représentée sur la **Figure 22**.

Figure 22 : Chute artificielle

En raison de cette forte hauteur de chute, le poisson ne peut sauter cette chute et cet obstacle est considéré comme étant infranchissable.

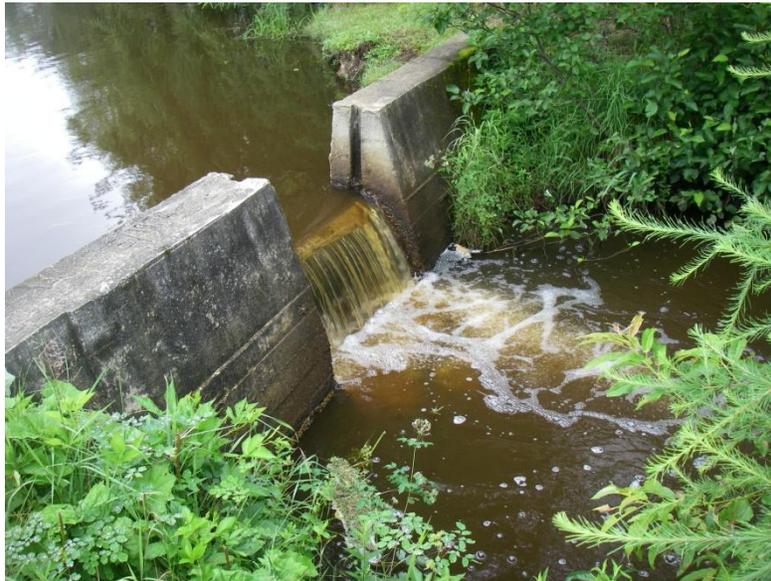
Une digue a été répertoriée sur le secteur dans le secteur domaine des Bouleaux à St-Raymond. Cet obstacle est une obstruction à la circulation du poisson dans certaine condition. Malgré le fait que cette digue possède une chute de 50 cm de haut la profondeur de la fosse est accès important pour que les plus gros poissons puissent y sauter. Il est possible de voir cet obstacle sur la **Figure 23**.

Figure 23 : Digue

Sur cette image il est possible de remarquer qu'il est possible d'ajouter des madriers, ce qui empêcherait totalement la circulation des poissons. Les madriers sont ajoutés afin d'assurer une gestion des niveaux d'eau du lac.

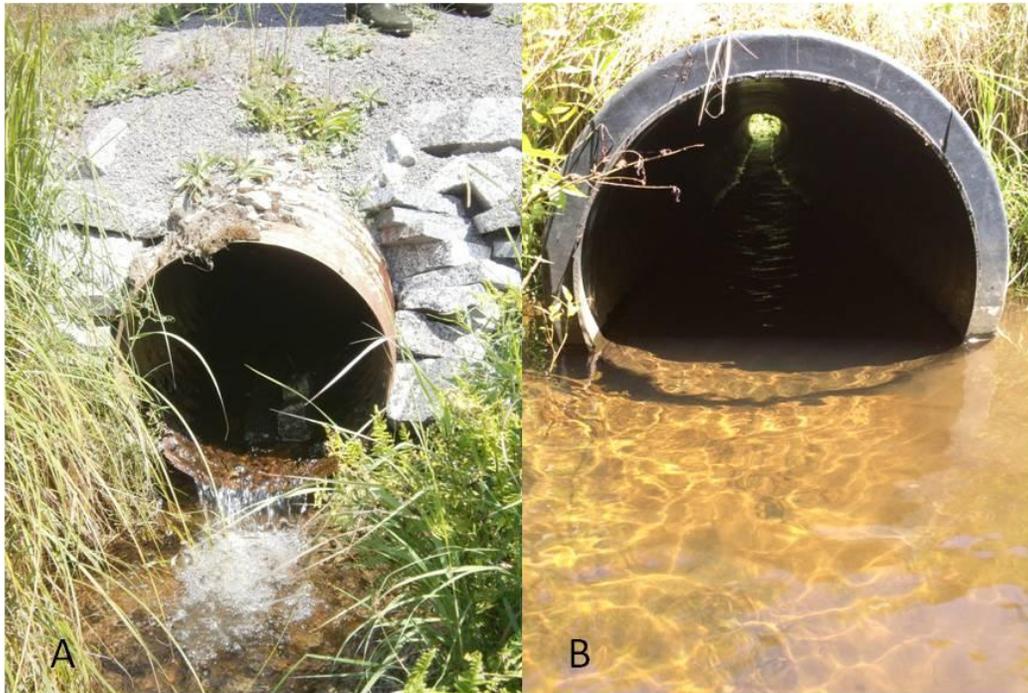
Pour ce qui est des tronçons de moindre importance, il s'agit des numéros 4, 11, 13 et 15. Sur la **Figure 10** ces tronçons se retrouvent dans la catégorie] 4.72 : 7.36] % et ils sont représentés par une ligne orangée. Dans cette catégorie, les tronçons 11 et 13 sont les plus problématique. Pour ce qui est du tronçon 11, celui-ci est composé du ponceau 5 infranchissable, de l'embâcle 4 franchissable dans certaine condition et de l'ancien barrage de castor. Le ponceau 5 fait d'office d'obstruction, mais le propriétaire devrait modifier prochainement la situation. Pour ce qui est du tronçon numéro 13, il est composé du barrage artificiel et de l'embâcle naturel, tous d'eux des obstacles nuisibles à la montaison du poisson. C'est ce qui explique pourquoi ce tronçon semble problématique puisque les deux ponceaux qui composent ce tronçon ne sont pas des obstacles. Les deux ponceaux en question sont représentés sur la **Figure 24**.

Figure 24 A) Ponceau 11 B) Ponceau 27

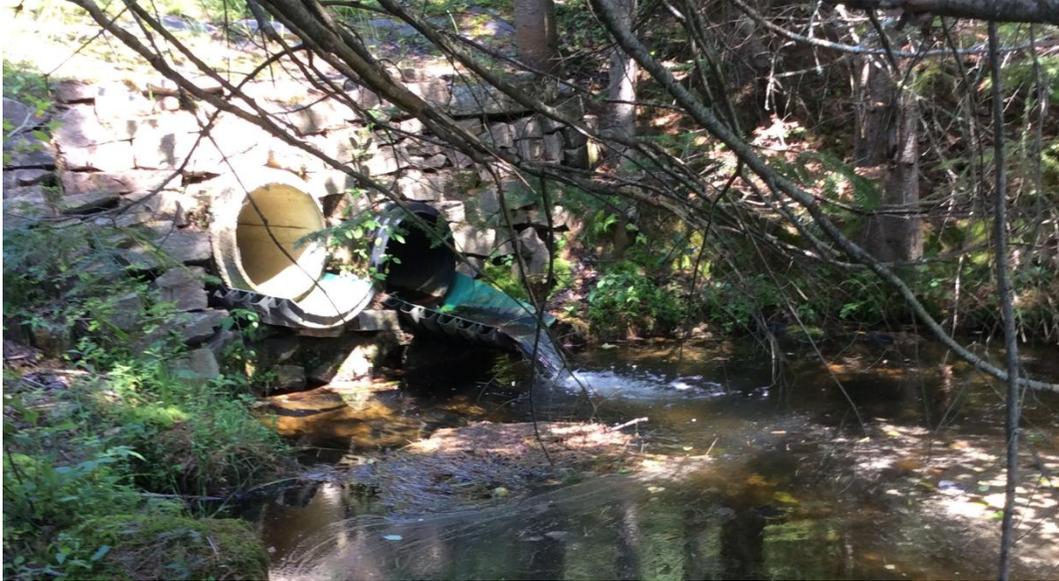
Pour ce qui est du tronçon 4, celui-ci est composé du seuil 5 infranchissable et du seuil 6 franchissable. De plus, ce tronçon est composé du ponceau numéro 28 considéré comme franchissable en tout temps. Malgré les facteurs établis, celui-ci est considéré franchissable, mais il devrait plutôt se retrouver dans la catégorie franchissable dans certaines conditions. En effet, lors de la visite terrain pour évaluer ce ponceau la température était très sèche et il n'avait pas mouillé depuis quelques jours. Les mesures prises sur le terrain cette journée sont une lame d'eau de 4 cm et une chute de 8 cm. En raison, d'une chute de 8 cm les alevins ne sont pas en mesure de sauter cette chute même si la lame d'eau était considérée comme acceptable. De plus, les poissons plus matures ne possèdent pas assez d'eau pour circuler dans ce ponceau, et ce même si la chute est très faible. Ce ponceau est représenté sur la **Figure 25**.

Figure 25 : Ponceau numéro 28

Il serait bon d'intervenir sur ce tronçon pour modifier ces obstacles de manière à favoriser la circulation du poisson. Le dernier tronçon est le numéro 15 qui est composé de l'embâcle 7 et 6 infranchissable et franchissable dans certaine condition et du ponceau numéro 13 non problématique.
