Fermeture de chemin forestier

FERMETURE DE CHEMIN FORESTIER : PROJET-PILOTE D'ACQUISITION DE CONNAISSANCES SUR LA METHODE ET LES COUTS REELS.

PRESENTE A LA MRC DE PORTNEUF

4 SEPTEMBRE 2023

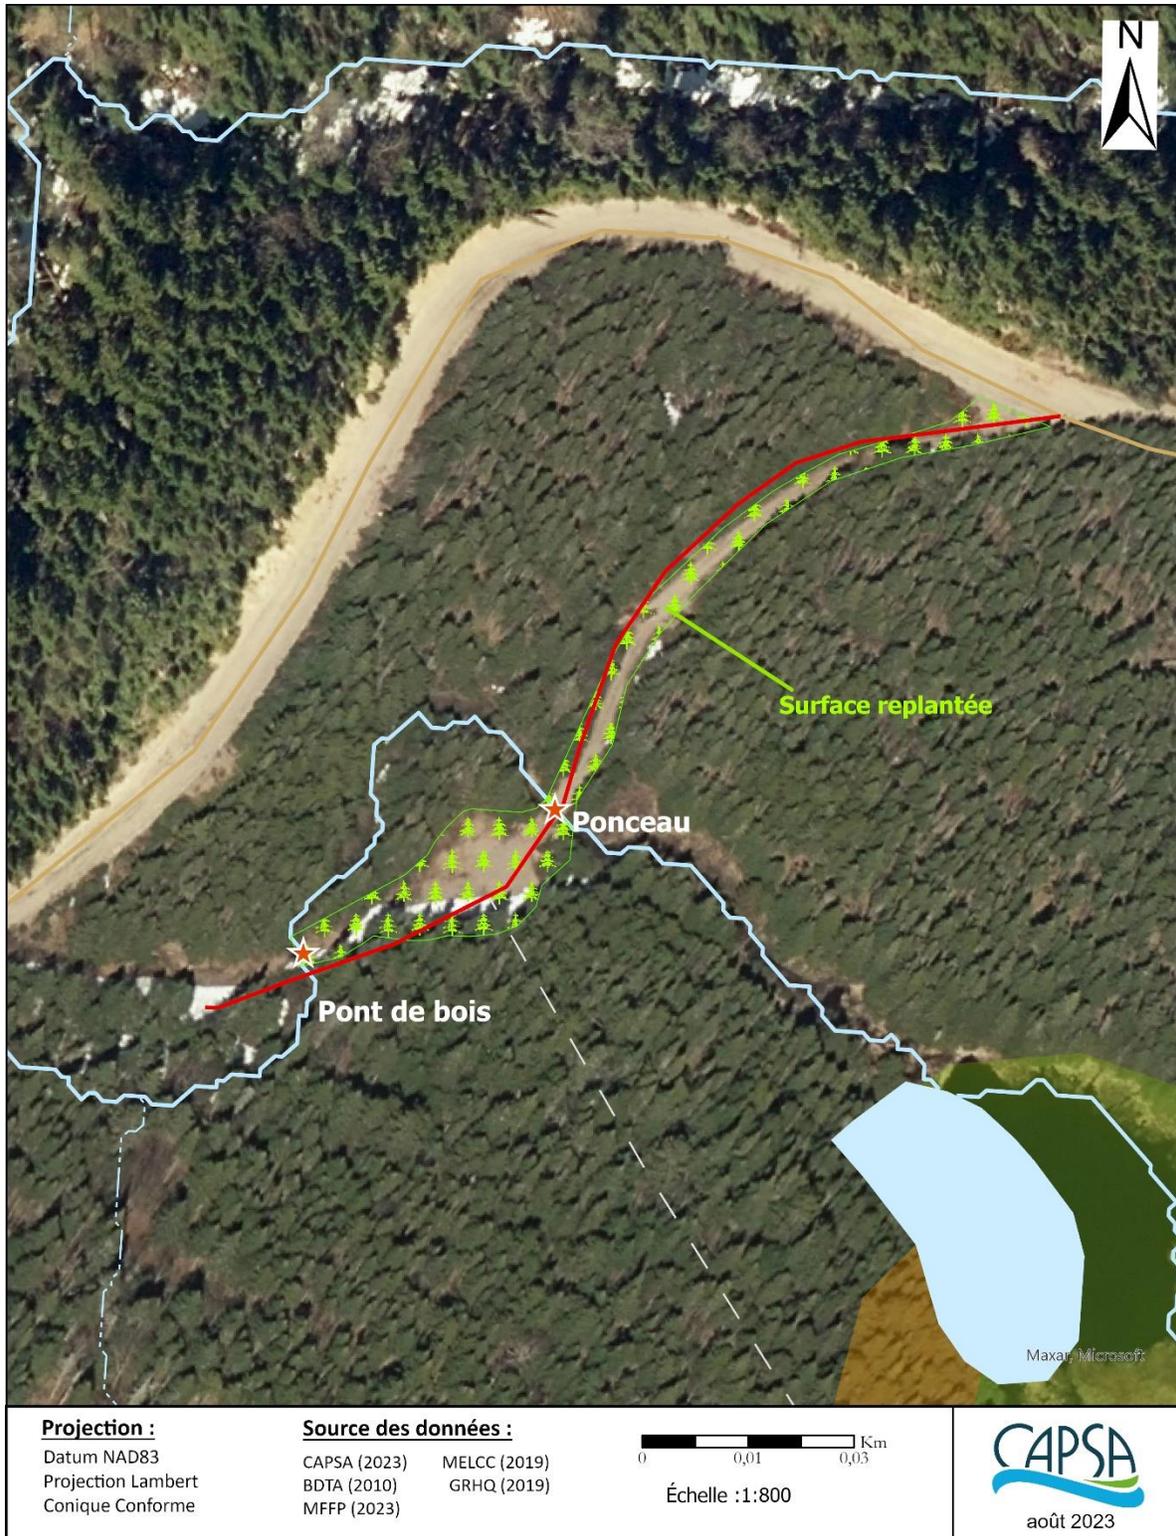
Figure 3 : Localisation des travaux et de la surface reboisée avec en fond de carte la photographie aérienne.

Pendant les travaux avec la pelle et au fur et à mesure de sa progression, un ensemencement d'un mélange de graminées et légumineuses a été appliqué ainsi qu'un couvre sol de surface (paillis de balles de foin) sur tous les sols à nu. Le choix de ces applications technique est toujours dans la façon de faire de l'organisme promoteur et permet généralement un meilleur retour de végétalisation d'un milieu perturbé. L'ensemble du chemin remanié a été reboisé (200 épinettes blanches, figure 3) (article 81, RADF).
