Projet vitrine et fermes modèles

Projet de protection des habitats riverains et aménagement des bandes riveraines en milieu agricole pour l'amélioration de la qualité de l'eau et la biodiversité (Portneuf) :

Numéro PV-3.1-2014-03-05

RAPPORT FINAL DES RÉALISATIONS

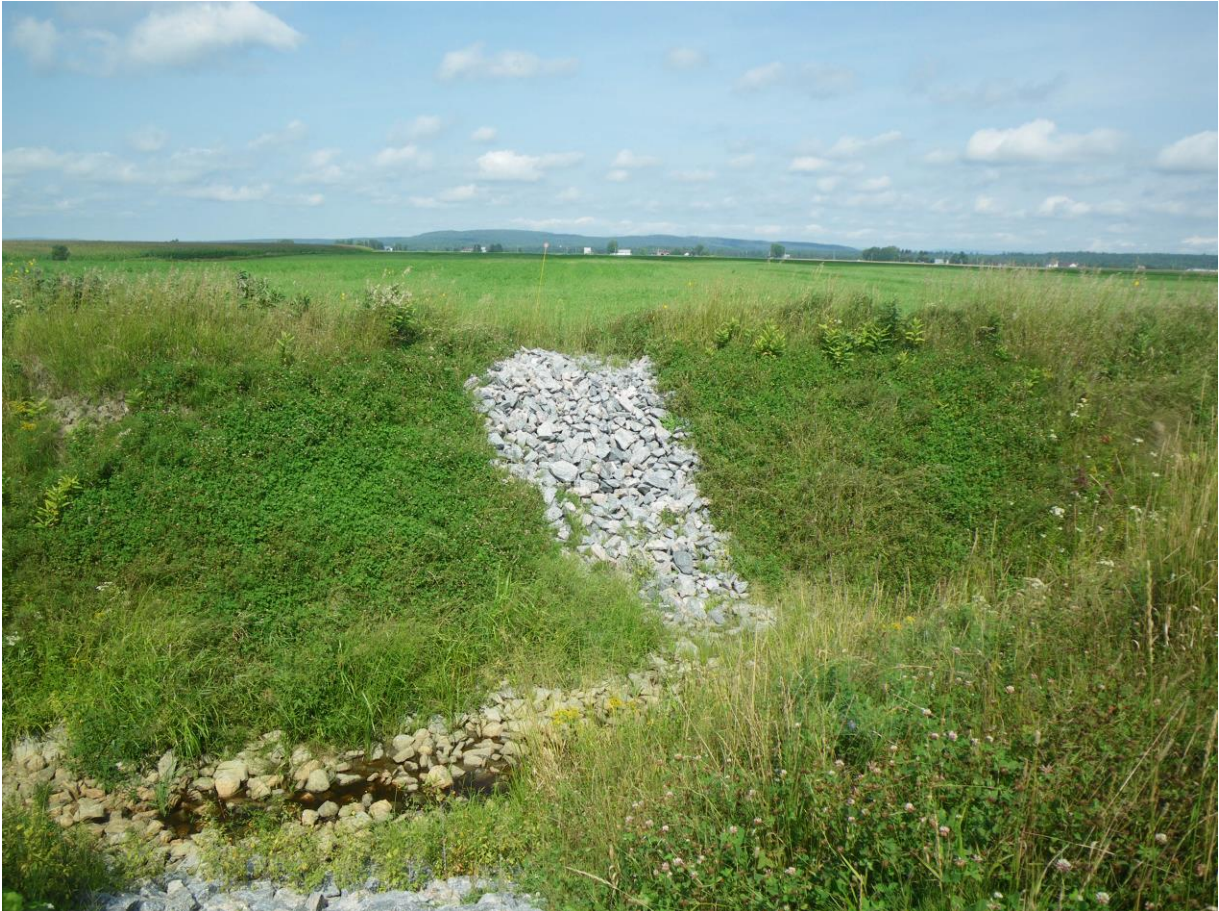
Toutes les chutes enrochées sont stables et bien végétalisées. Les bandes riveraines sont au-delà du 3 m réglementaire et tous les sols sont couverts. La superficie totale protégée est de 4,42 ha.

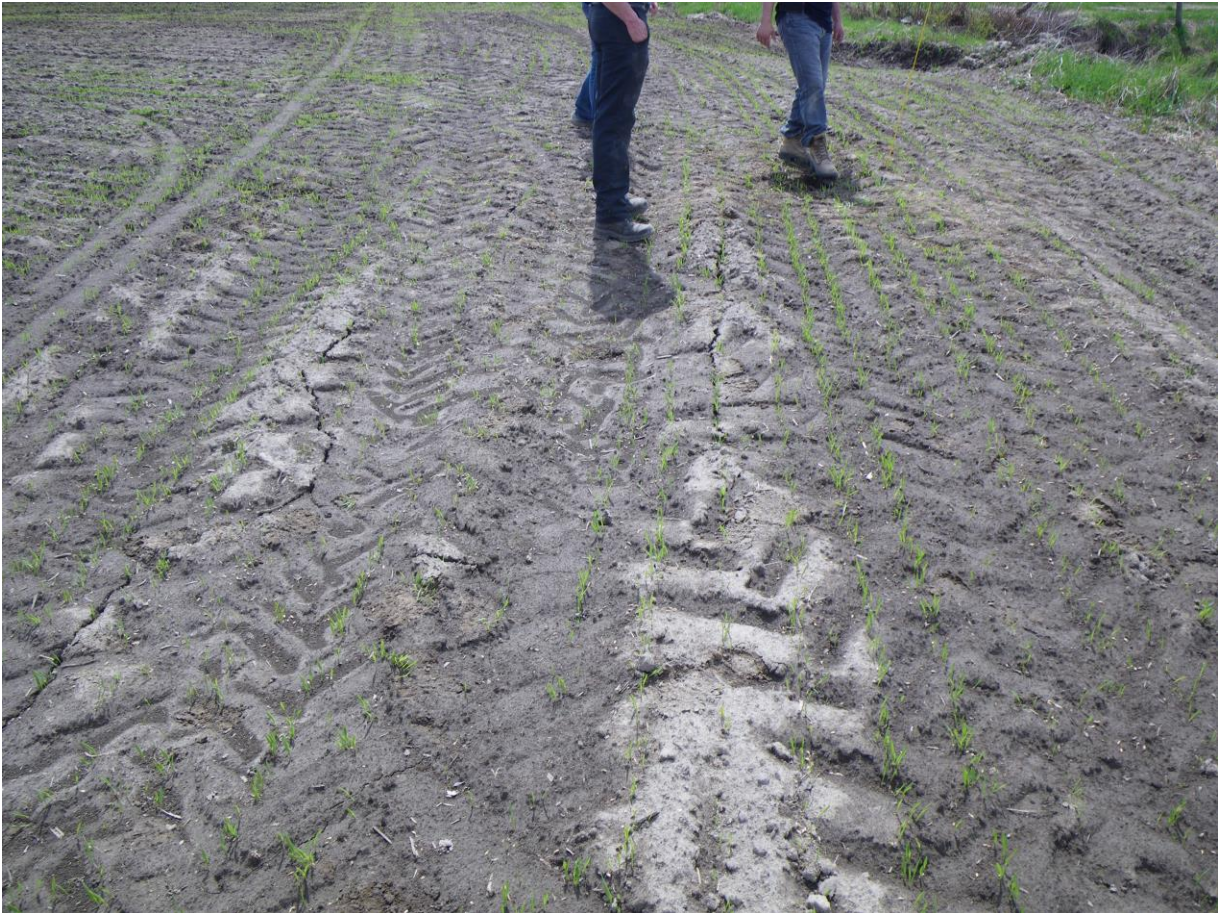
Lors de la rencontre terrain et visite de champs le 19 mai 2016. Bayazid du CARN a bien sensibilisé les membres de l'entreprise (3) à l'adoption de saines pratiques de couverture en champs et aux effets insidieux de la compaction, lors d'un profil de sol.

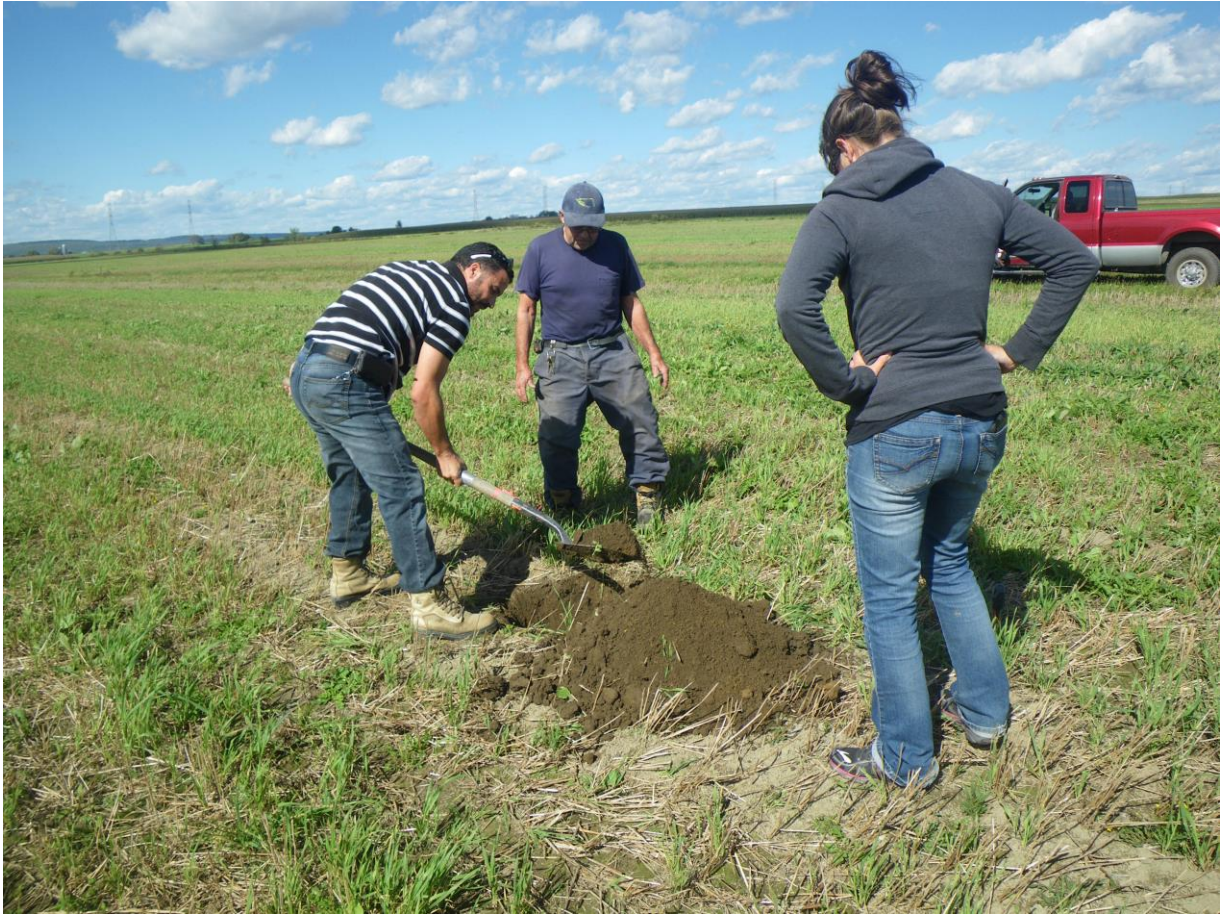
Visite terrain du 21 septembre avec le CARN pour sensibiliser l'entreprise à la santé des sols et surtout intégrer des cultures de couverture/intercalaires dans les rotations à venir.

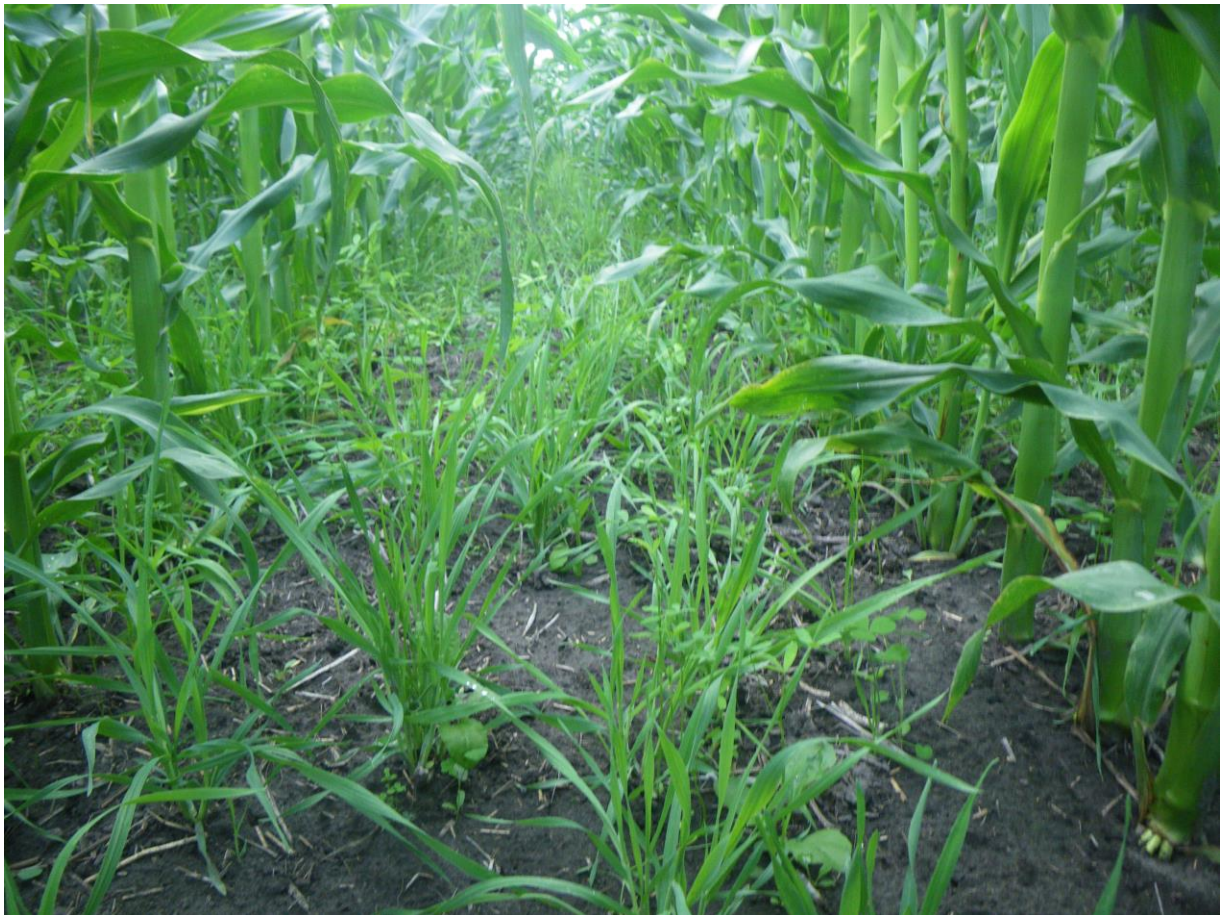
Parcelle de démonstration dans le Maïs avec un mélange de différentes plantes de couvertures.

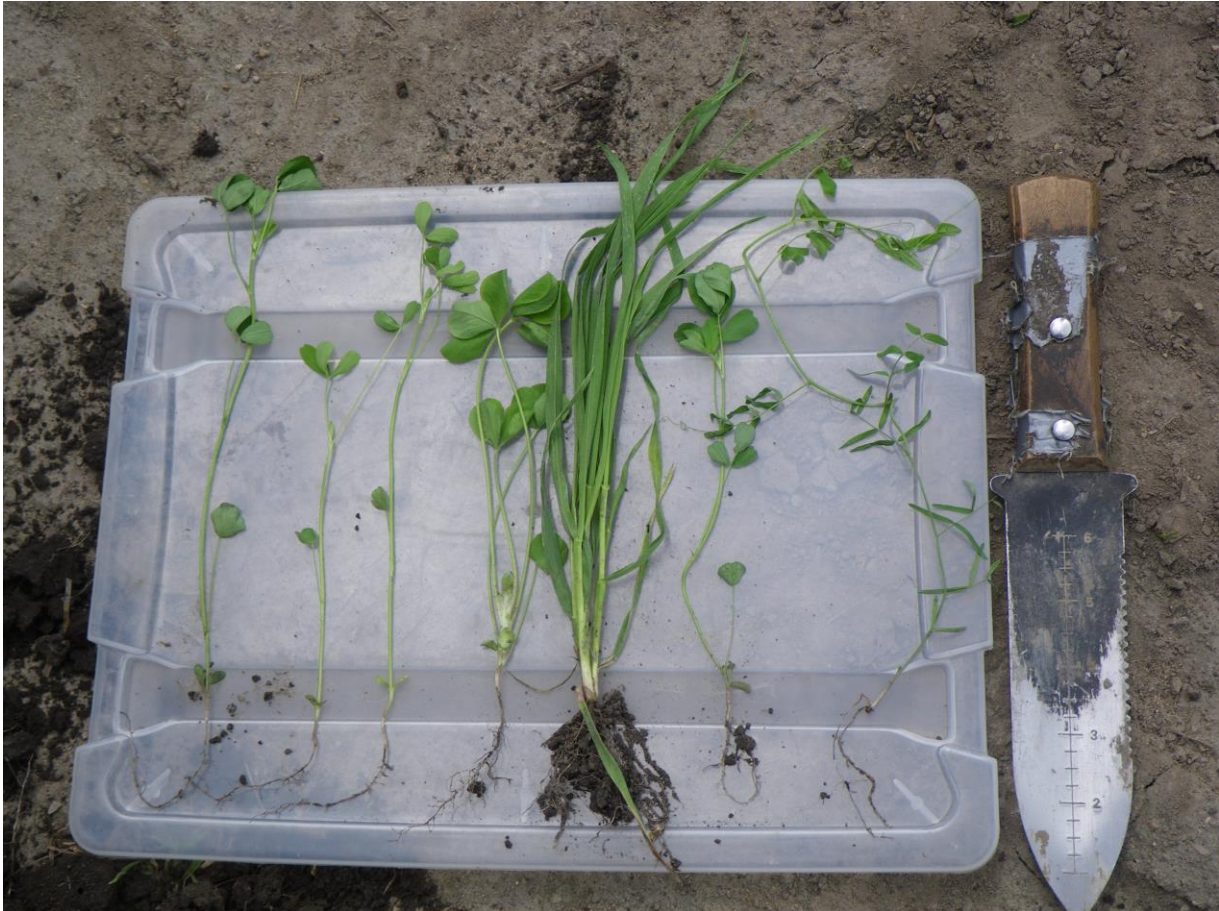
Visites (2) en champs avec le producteur (Ferme Comaro) pour démontrer, entre autres, l'importance des systèmes racinaires des différentes plantes en cours de saison :

- Luzerne annuelle
- Luzerne pérenne
- Trèfle d'Alexandrie
- Trèfle incarnat
- Seigle
- Lotier
- Vesce velue

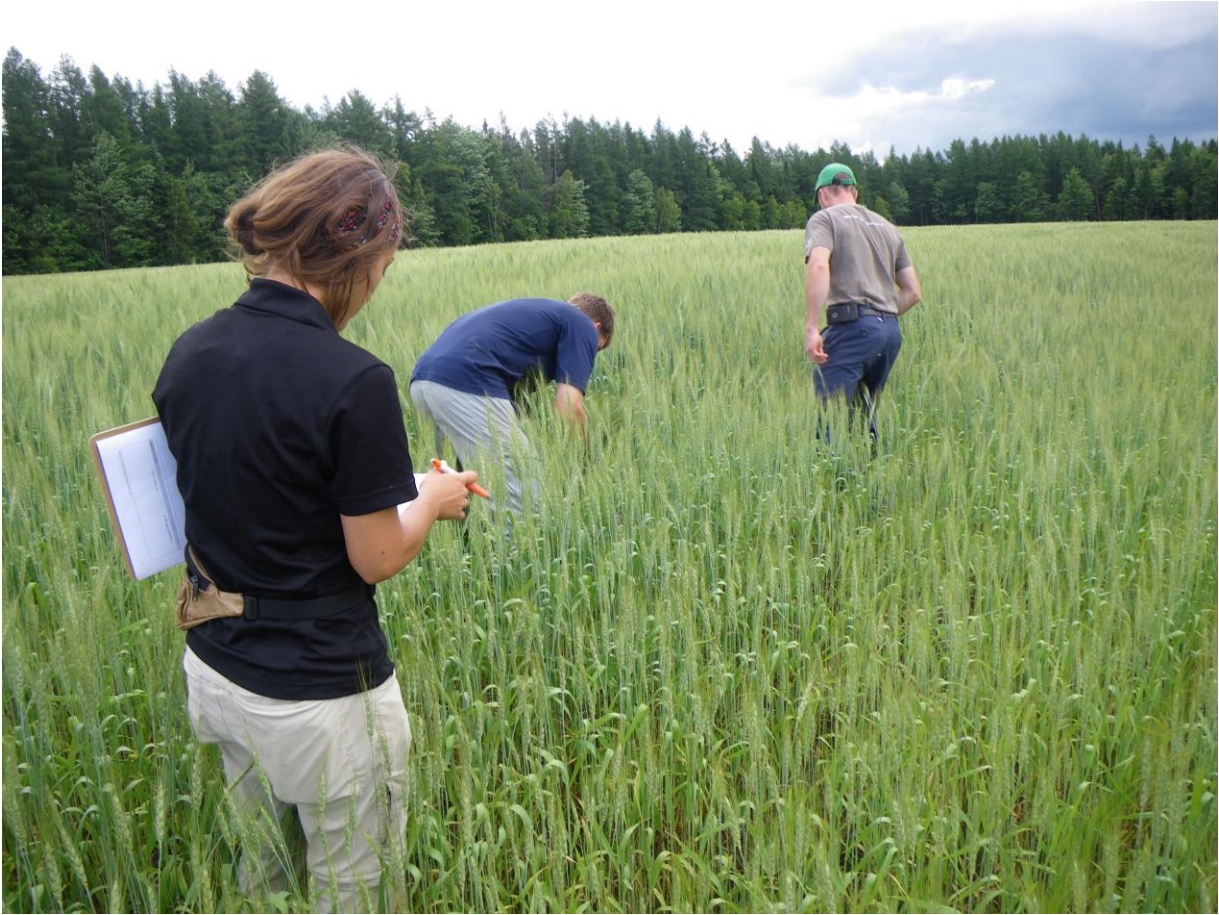
Lors d'une activité terrain avec Ferme Comaro le 8 juillet ; On a réalisé des profils de sols ainsi qu'une visualisation des parcelles de démonstrations de plantes de couverture dans le Blé.

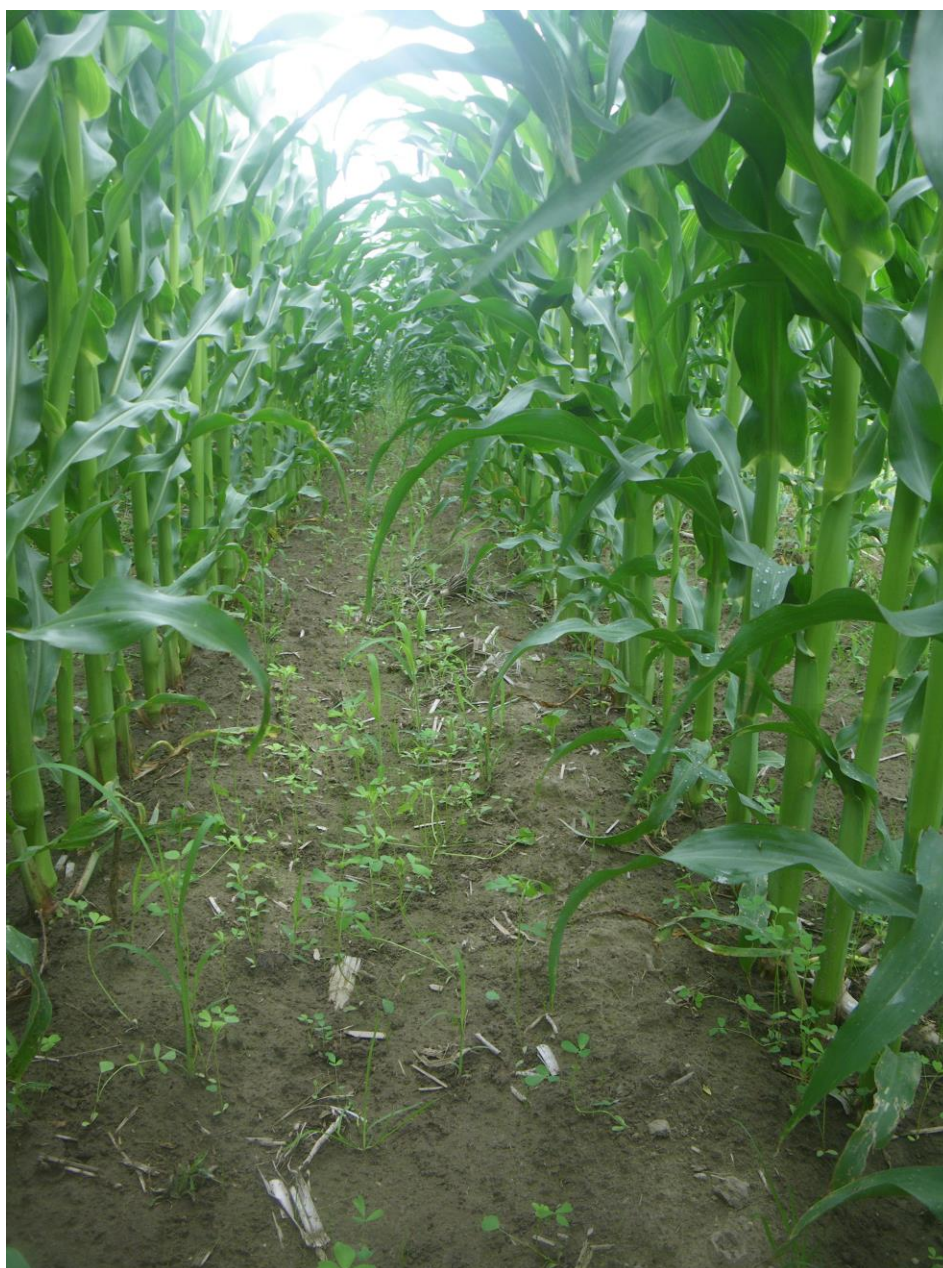
- Rencontres de mise à jour PAA (CARN) et accompagnements proposés
- Rapport de profils de sols du 4 juillet (SCV agrologie 2016)
- **Cultures de couverture :**
 - 5 parcelles de démonstration dans le Blé (500 m²)
 - 5 parcelles de démonstration dans le Maïs (500 m²)
 - Essai d'intercalaire dans le Maïs : 30 acres de couverture complète en champs avec une parcelle témoin non semée.
 - Sous-solage et décompactations de certains lots incluant des cultures de couverture.

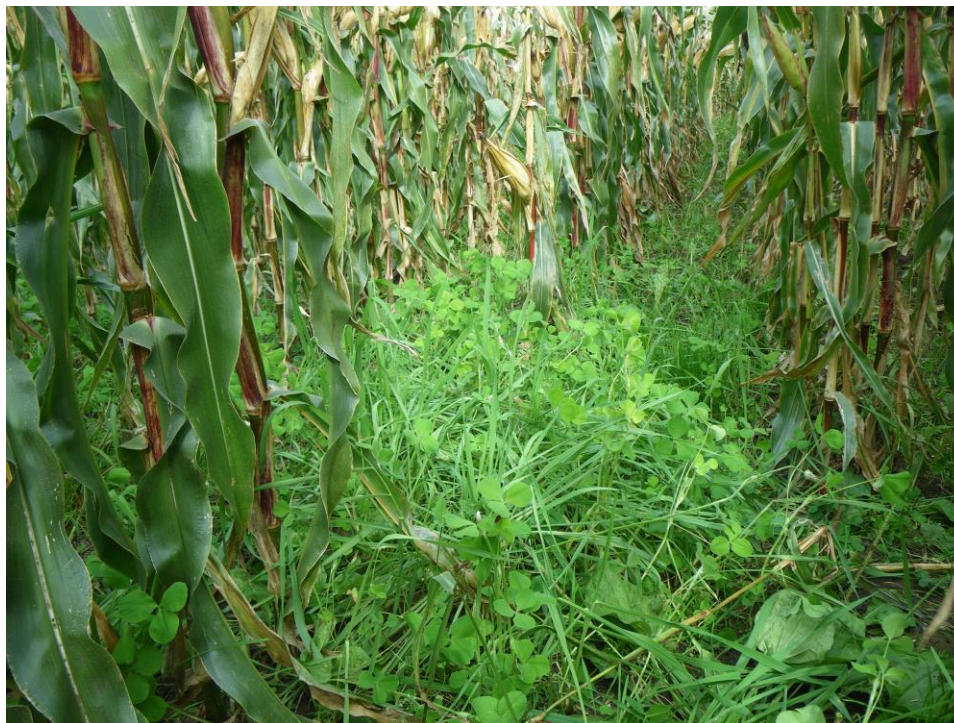
Visite de suivi de la culture intercalaire dans le maïs grain (3 octobre)

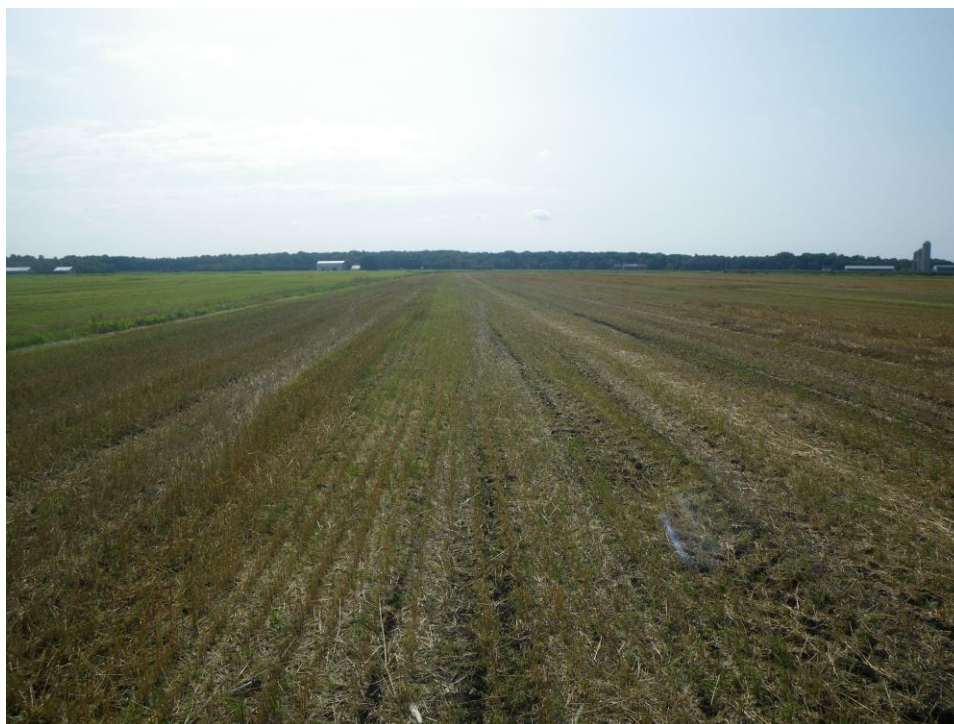
Ferme Rocheleau 2016 : Suivi dans le Blé après récolte (24 août) ; il n'y aura pas de travail de sol à l'automne. Les résidus de culture et les grains échappés qui repoussent font un bon travail de protection à peu de frais pour le producteur. La « technique » de *laisser-aller* peut

être une alternative vers une transition progressive aux cultures de couverture dans le secteur !

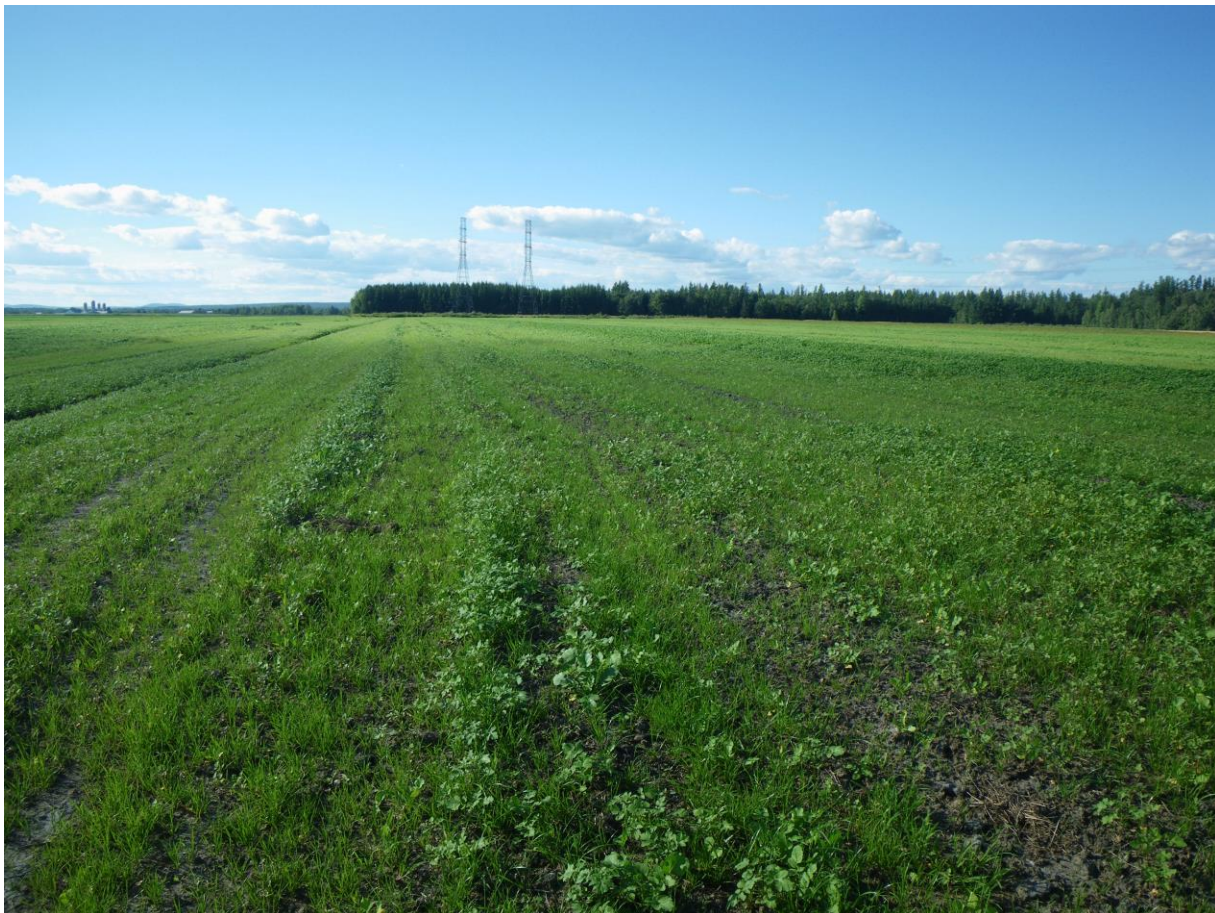
Dans ce champ, le producteur a décidé de semer immédiatement Moutarde, Radis et Ray-grass pour aider à décompacter avant de sous-soler en profondeur.

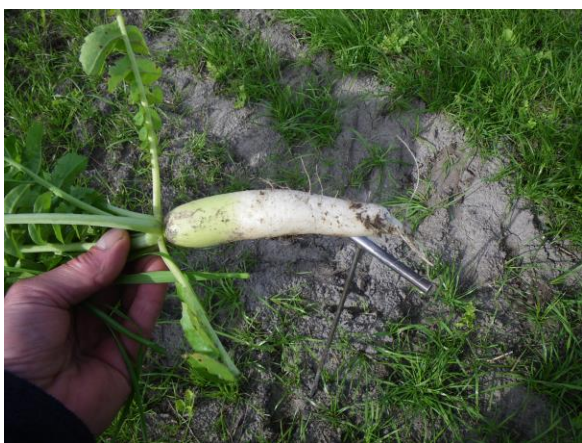
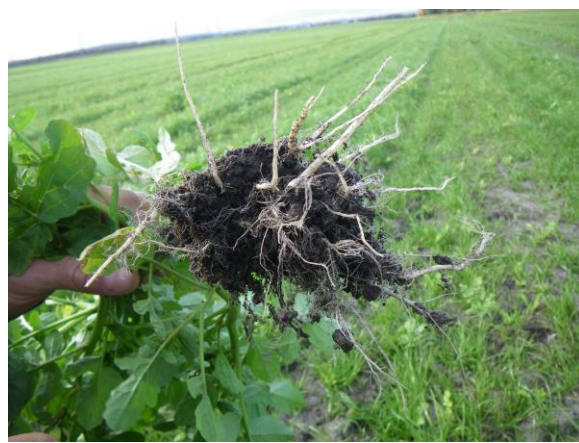
La superficie traitée de ce champ est d'environ 30 acres (20 ha).
Visite du 3 octobre 2016.

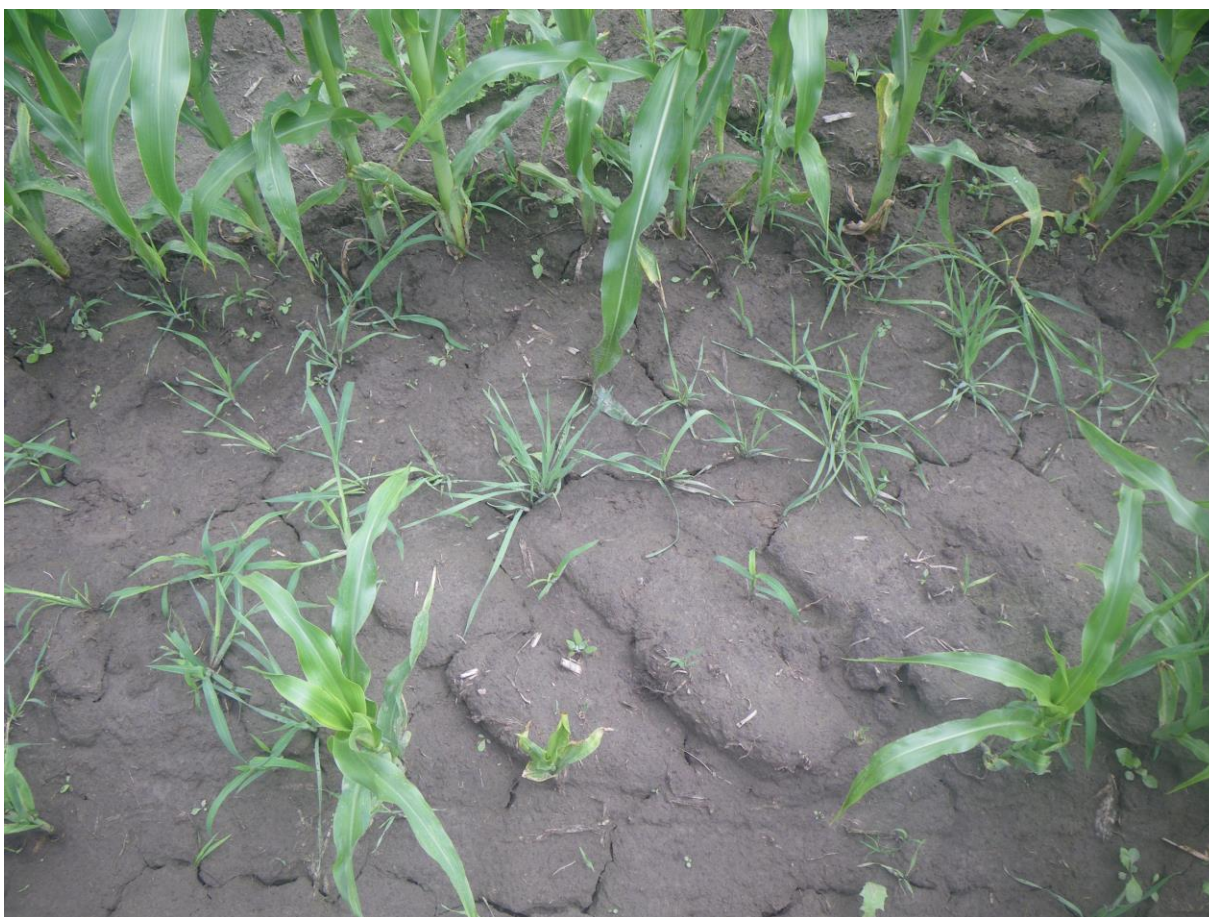
Le Seigle a été introduit à la volée dans les parcelles de démonstrations. La démarche n'a pas très bien fonctionné, car l'implantation a subi une période sèche prolongée après semis, en plus d'un arrosage « accidentel » à l'Atrazine !

Cependant, le producteur est bien conscient des impacts négatifs en champs de ses productions et dit être sensible à la modification de ses pratiques dans l'avenir. Il sera accompagné par l'agronome Louis Pérusse en 2017.

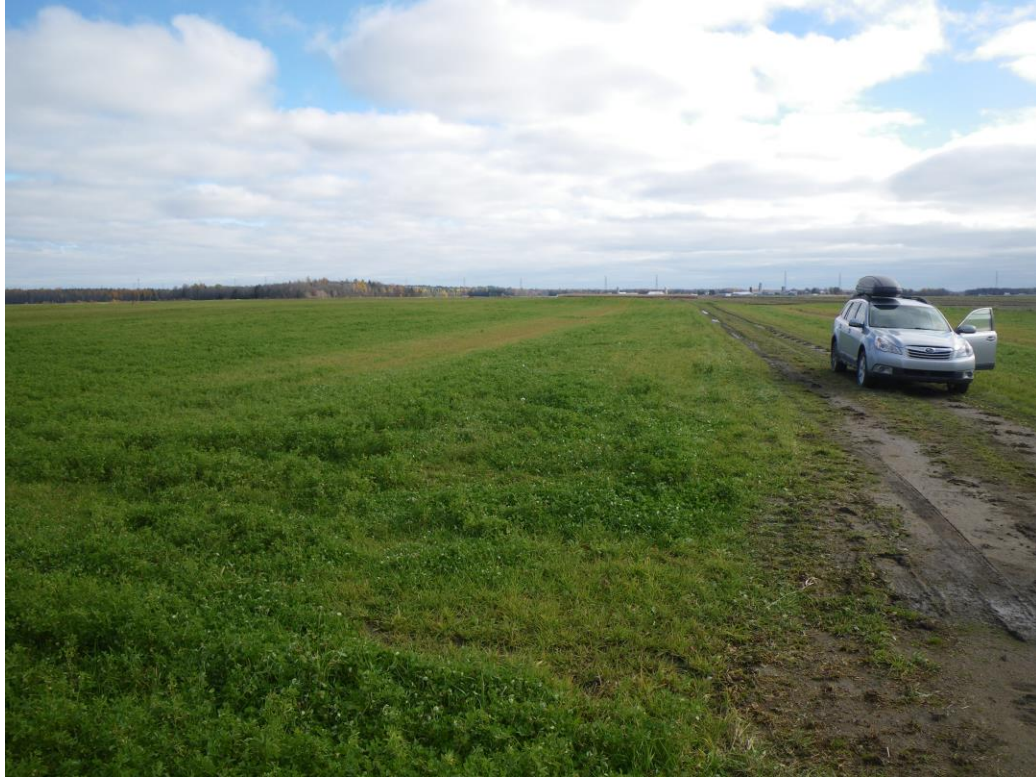
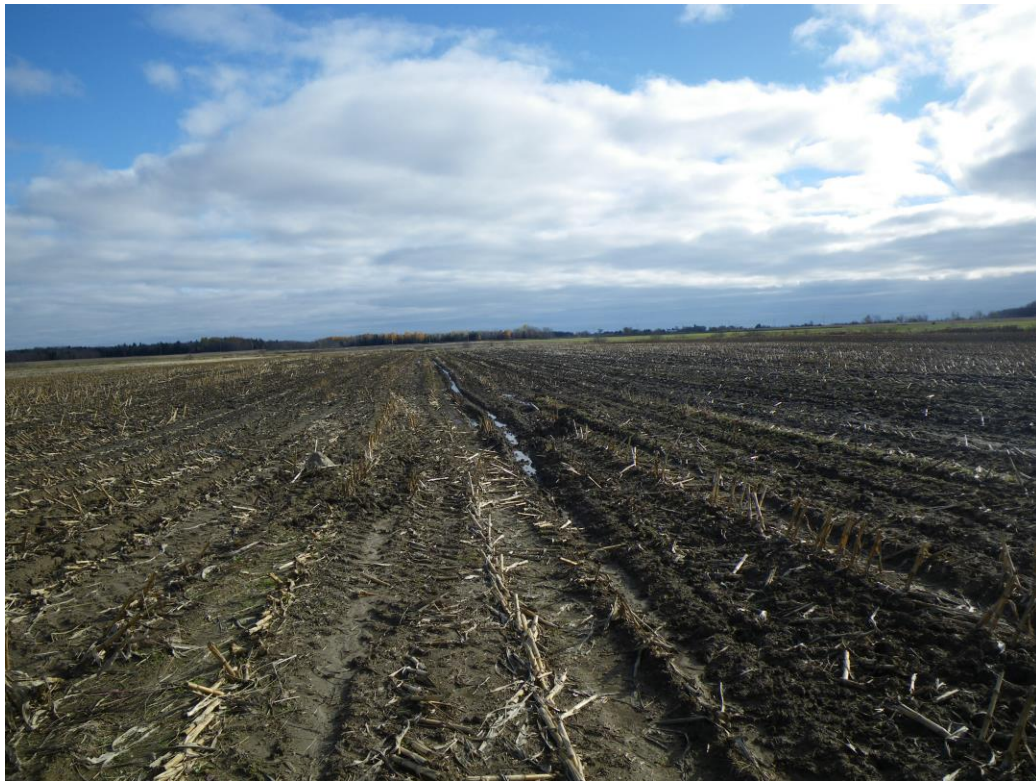
Lors des visites en champs en accompagnement avec l'agronome, le constat pour le producteur est que le nivellement des anciennes planches est un incontournable pour améliorer les rendements des cultures. Les zones d'accumulation d'eau en « cuvette » sont aussi à traiter dès l'an prochain.

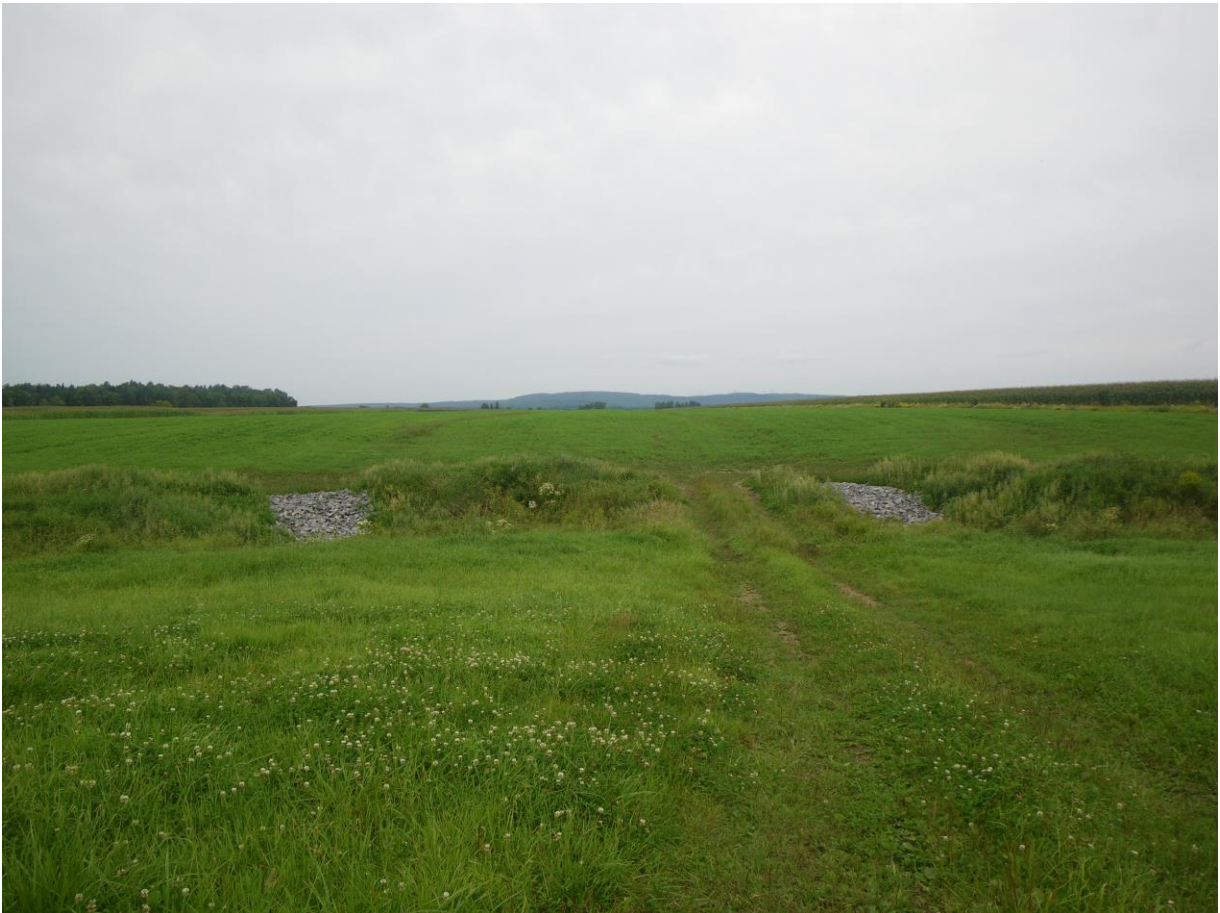
Suivi d'un projet de lutte à l'érosion 2016 qui fonctionne bien ; Tous les champs sont couverts.

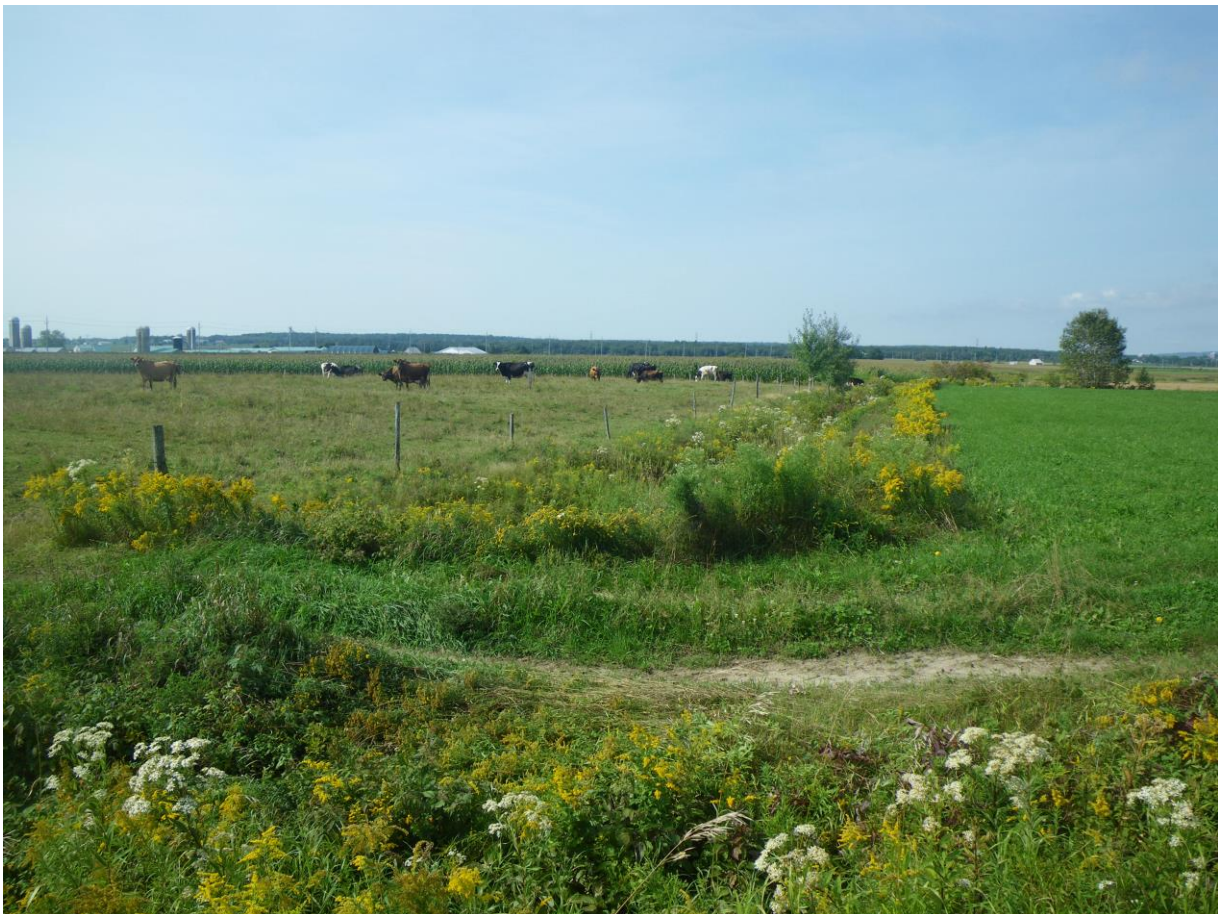
Clôtures à animaux relocalisés et conformes en bordure de champs et cours d'eau.

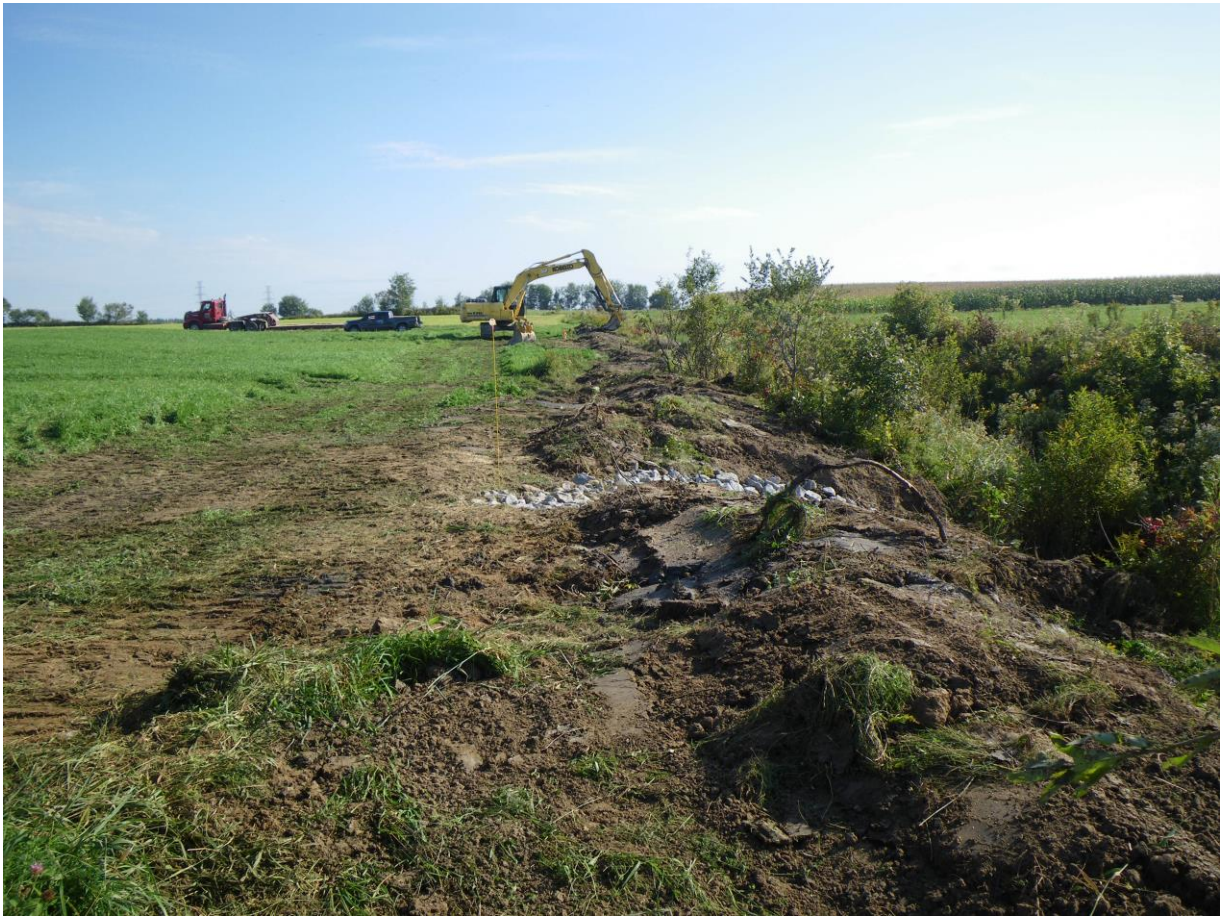
Pendant les travaux de contrôle de l'érosion en bordure de champs avec le producteur :

Chutes enrochées (8) = plus de 123 m² stabilisés

- Risbermes pour diriger l'eau = 135 mètres linéaires
- Superficies protégées : 1,9 ha

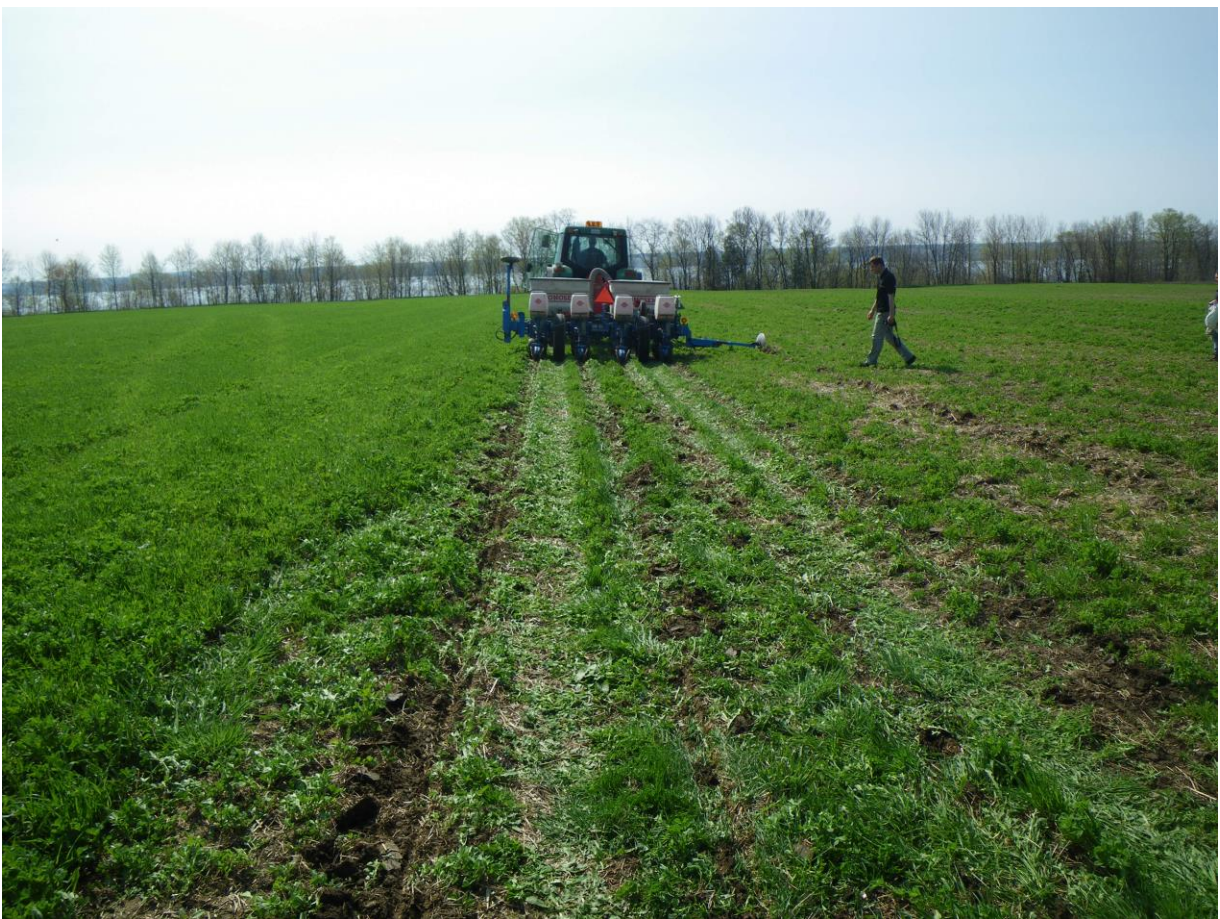
Ferme Jurica à Neuville.

1. Visite d'un essai à la ferme de semis direct de maïs sur prairie vivante :

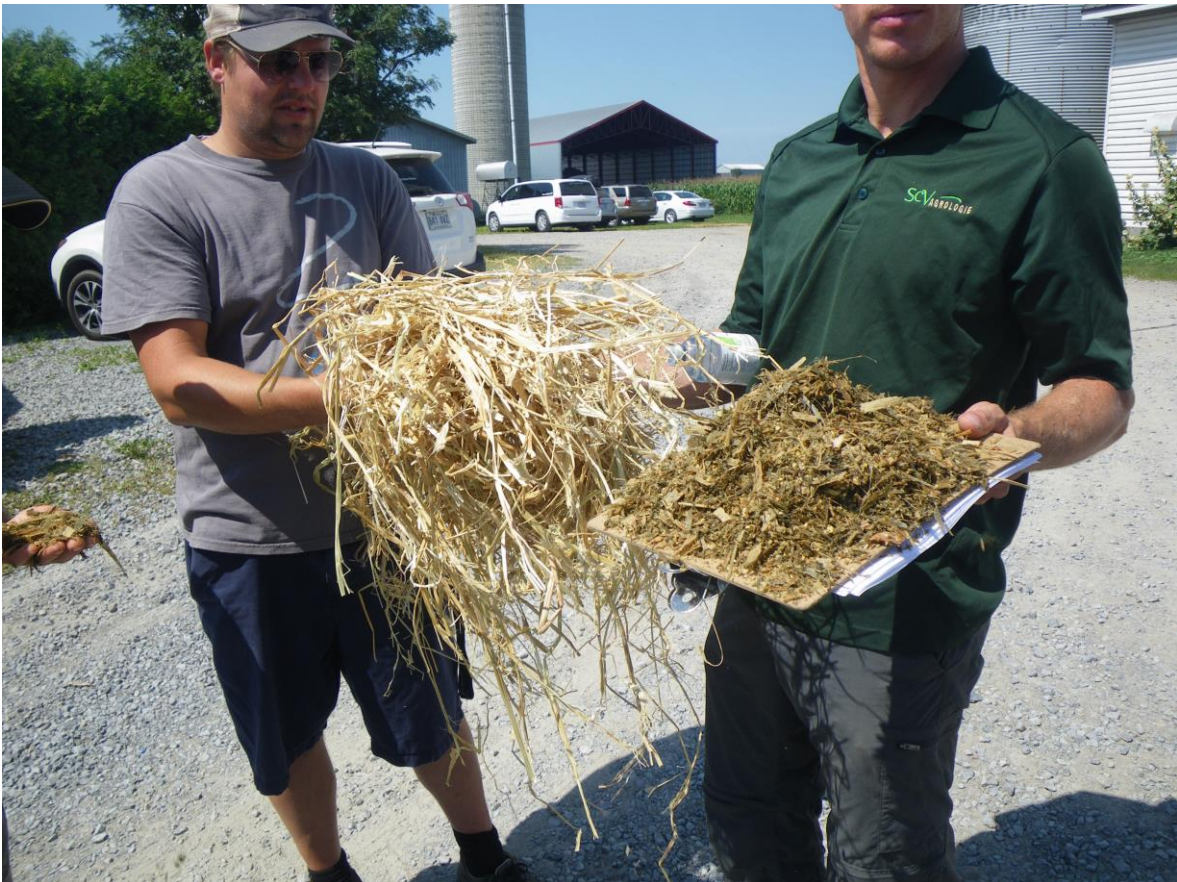
Appréciation de la qualité des produits de récoltes et des rendements à la Ferme.

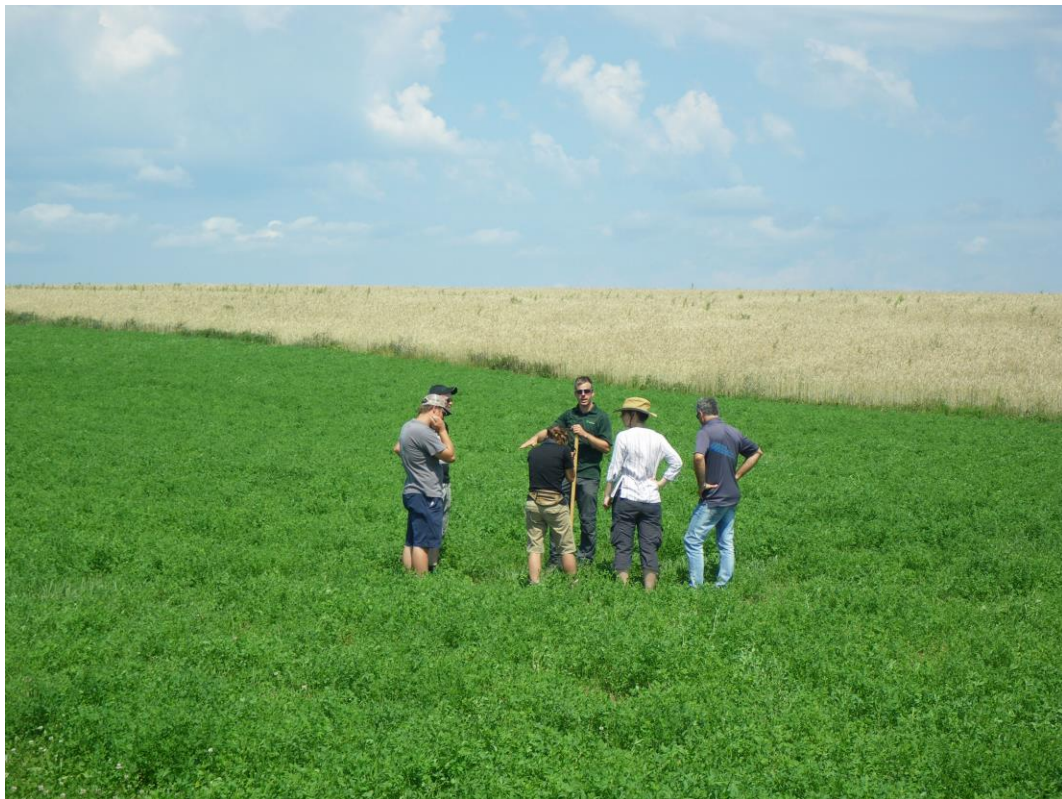
Pendant la Journée champs avec les personnes participantes. L'agronome Louis Pérusse explique la régie de la Ferme sur SCV et les rendements moyens annuels obtenus.

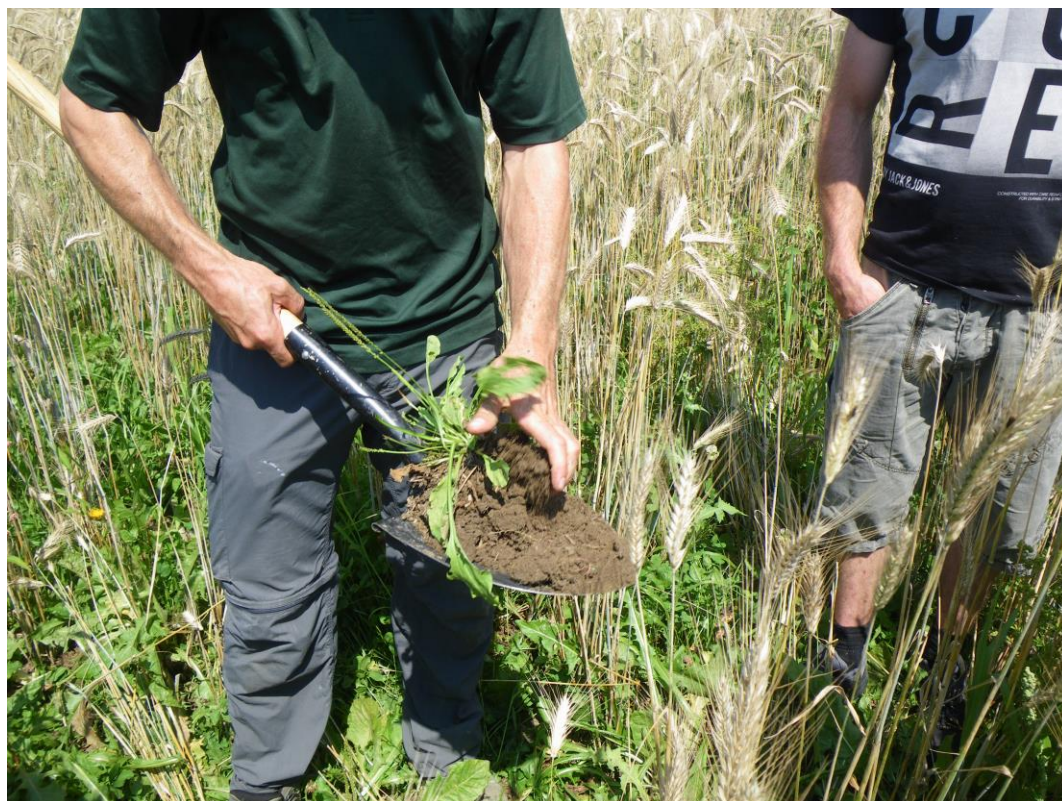
Visualisation et appréciation de la structure de sol d'un système sur SCV avec profils de sols à la Ferme.

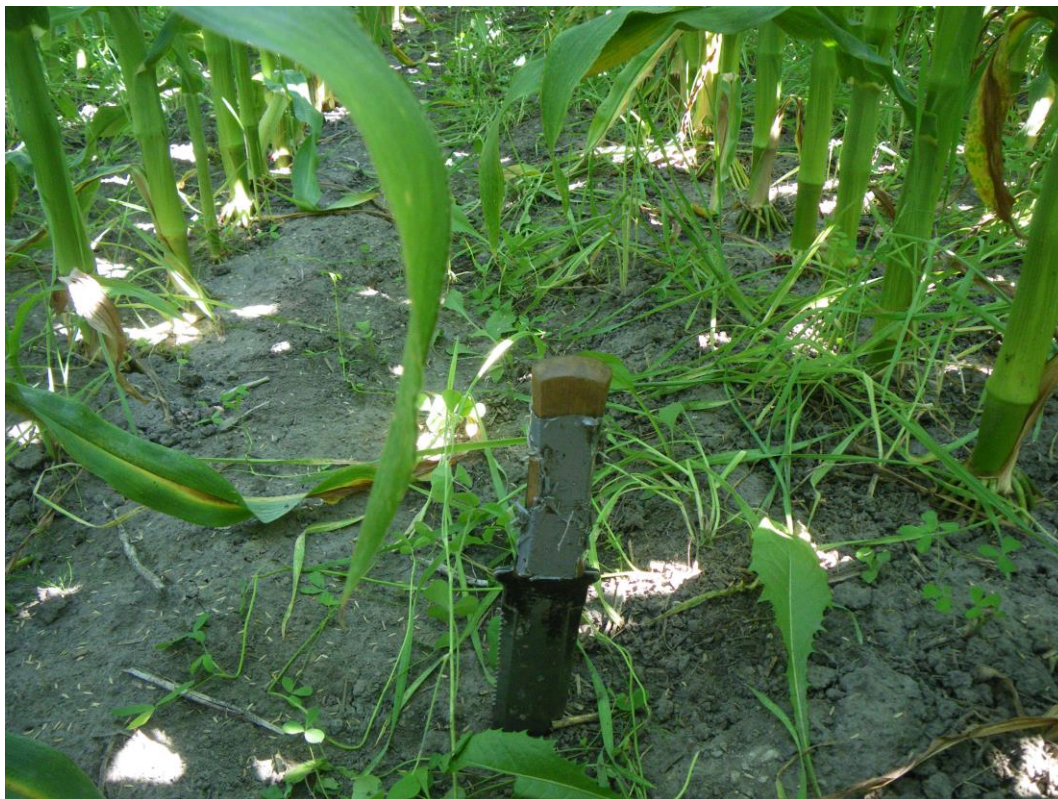
Visites de parcelles de démonstrations réalisées en 2016 chez des producteurs de Pont-Rouge du projet collectif du Grand Ruisseau et de la rivière St-Jacques.
