Projet vitrine et fermes modèles

Projet de protection des habitats riverains et aménagement des bandes riveraines en milieu agricole pour l'amélioration de la qualité de l'eau et la biodiversité (Portneuf) :

Numéro PV-3.1-2014-03-05

RAPPORT FINAL DES RÉALISATIONS

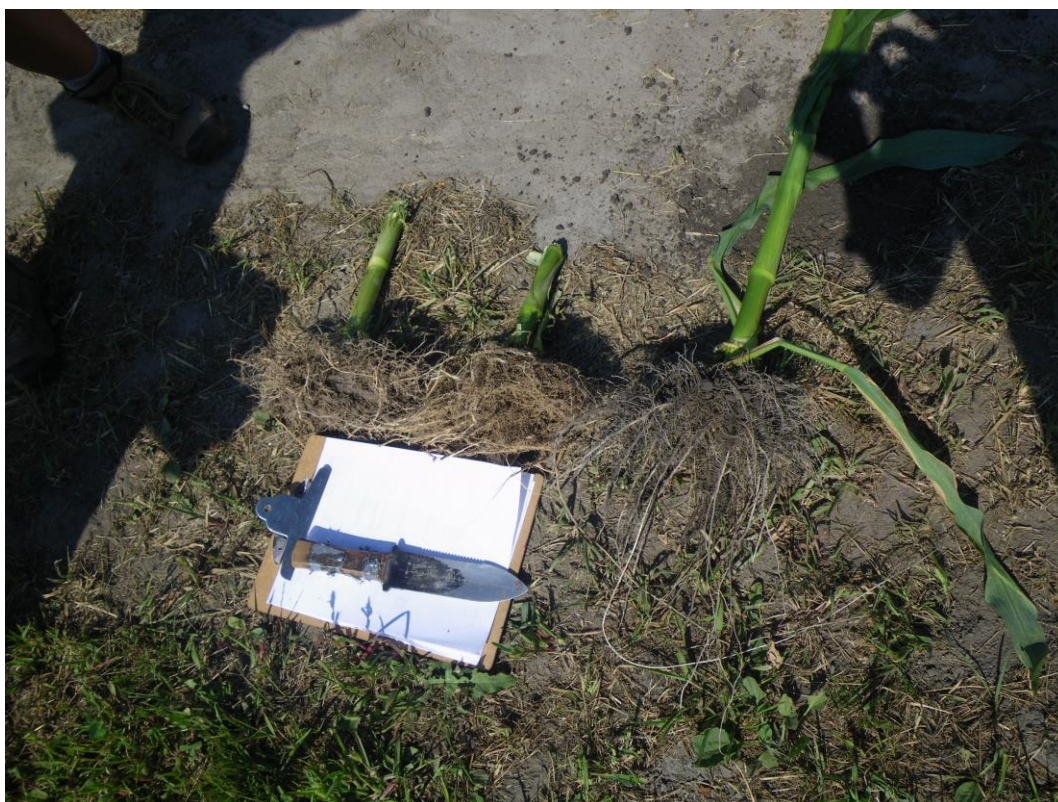
Appréciation du développement des systèmes racinaires en fonction des types de sols et de la compaction en champs sur différents sites visités. À droite, une différence appréciable au niveau de la pénétration et de l'exploration des racines dans un système SCV, comparativement aux cultures conventionnelles.
